시즈히터의 발화위험성에 관한 연구

최기욱 화재조사센터 대리

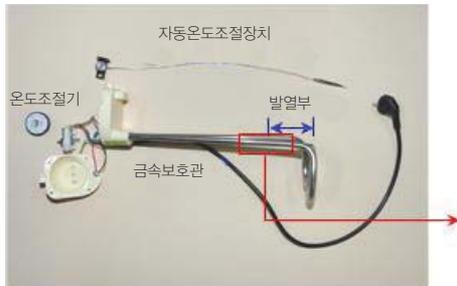
시즈히터의 발열부는 스테인리스 소재의 금속보호관 내에 니켈-크롬(Ni-Cr) 계열의 전열선을 삽입하고, 절연특성이 우수하고 열전도도가 높은 산화마그네슘(MgO)을 충전한 상태에서 양쪽을 밀봉한 구조이다. [그림 1, 2]에서 보는 바와 같이 자동온도조절장치가 설치된 시즈히터는 온도조절기, 자동온도조절장치(벨로우즈식 서모스탯), 발열부, 금속보호관으로 구성되어 있다.

[그림 1] 시즈히터(1.5 kW, 안전장치 설치)의 구조

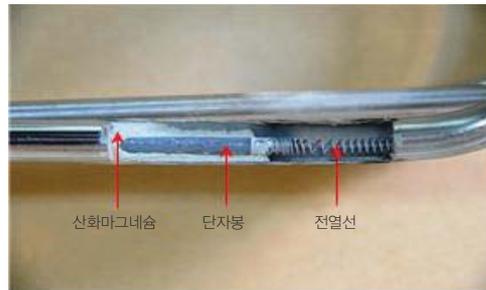
[그림 2] 단자 접속부의 구조

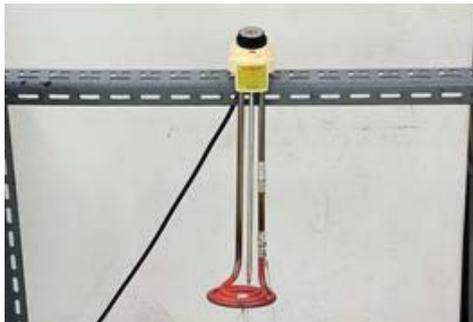
발열부는 작동 후 약 6분 만에 최고온도인 약 610℃에 도달하였으며, 발열부에서 금속보호관 용융 등의 과열현상은 보이지 않았다. 또한 자동온도조절장치는 작동하지 않았는데, 이는 발열부에서 방출되어 감열부로 전달되는 복사에너지의 양이 적었기 때문으로 해석된다.

[그림 3] 1.5kW 시즈히터 작동상황

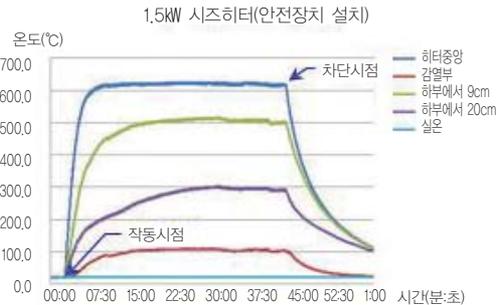
[그림 4] 1.5kW 시즈히터 시간-온도 그래프

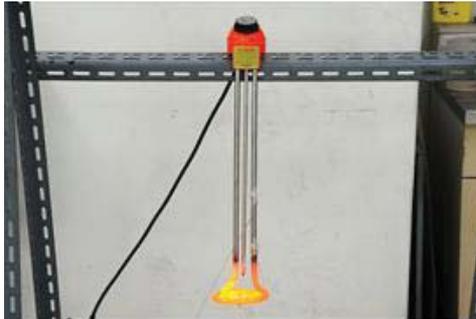
발열부는 작동 후 약 5분 20초 만에 최고온도인 약 750℃에 도달하였으며, 이때 감열부 표면의 온도는 약 160℃로 측정되었다. 이후 온도조절장치가 작동하여 발열부의 온도는 약 750℃~720℃와 약 400℃에서 반복적으로 상승 및 하강하는 것으로 나타났다. 또한 온도조절기를 120℃로 설정하였으나, 실제 자동온도조절장치는 감열부 표면이 약 140℃~160℃에서 작동하는 것으로 나타났다.

[그림 5] 3kW 시즈히터 작동상황

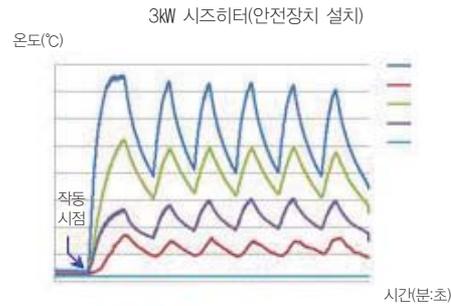
[그림 6] 3kW 시즈히터 시간-온도 그래프

- 가. 시즈히터에 설치된 벨로우즈식 서모스탯을 사용하는 자동온도조절장치는 사용 시 설정온도보다 감열부 표면이 높은 온도에서 작동하는 것으로 나타났다. 이는 기계적 구조인 접점부에 오차가 발생할 수 있음을 의미하며, 그로 인해 실제 설정온도보다 피가열물이 높은 상태로 유지될 수도 있다.
- 나. 시즈히터가 설치된 화재현장의 발화원인 규명 시 시즈히터 발열부에 나타난 과열흔적만으로 발화원인으로 판단해서는 안되며, 시즈히터 발열부에 남아있는 가연물(가연성 용기 등)의 용착형태, 시즈히터 전원코드에 생성된 단락흔의 상황, 시즈히터 전원측 전선과 연결된 차단기의 상황 등을 종합하여 판단하여야 한다.

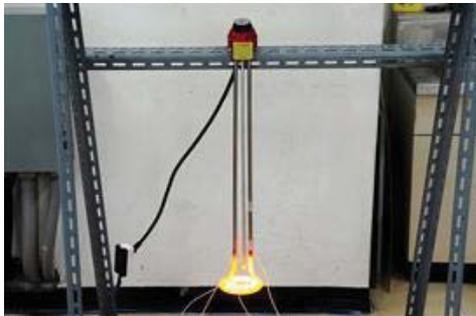
발열부는 작동 후 약 3분 30초 만에 최고온도인 약 850°C에 도달하였으며, 이때 감열부 표면의 온도는 약 300°C로 측정되었다. 이후 온도조절장치가 작동하여 발열부의 온도는 약 800°C와 약 320°C에서 반복적으로 상승 및 하강하는 것으로 나타났다.

[그림 7] 5kW 시즈히터 작동상황

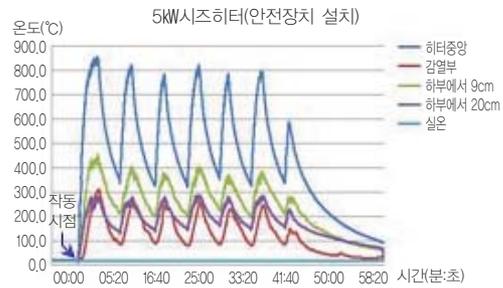
[그림 8] 5kW 시즈히터 시간-온도 그래프

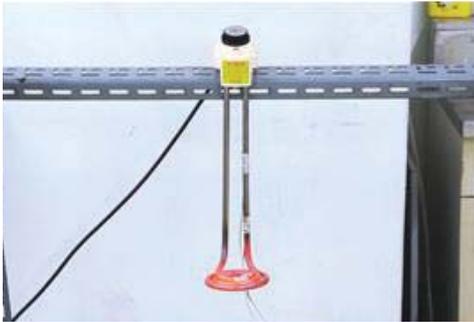
본 실험에서 사용한 시즈히터는 자동온도조절장치가 없기 때문에 전원을 투입한 순간 최고온도로 설정된다. 발열부는 작동 후 약 5분 30초 만에 최고온도인 약 530°C에 도달하였으며, 전원을 차단할 때까지 최고온도 부근의 온도를 유지하는 것으로 나타났다.

[그림 9] 1.5kW 시즈히터 작동상황

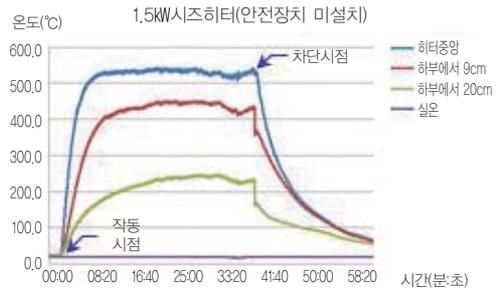
[그림 10] 1.5kW 시즈히터 시간-온도 그래프

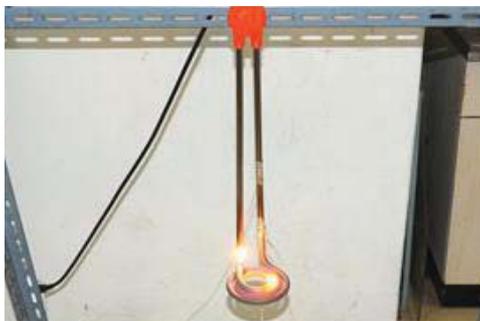
발열부는 전원을 투입한 후 약 4분 만에 최고온도인 약 720°C에 도달하였다. 약 50분 경과 후 백색 빛을 내면서 산화마그네슘이 연소되기 시작했고, 곧 금속보호관의 수 개소에서 용융되는 것이 관찰되었으며, 용융부의 온도는 최고 약 950°C까지 상승하는 것으로 나타났다.

[그림 11] 3kW 시즈히터 작동상황

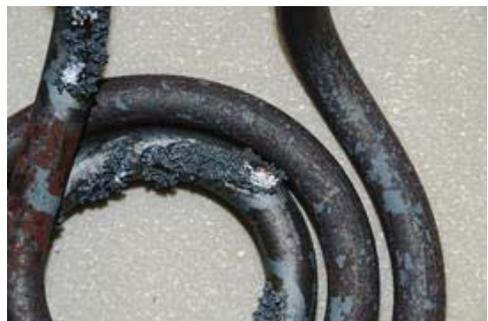
[그림 12] 발열부 금속보호관의 용융흔

다. 시즈히터의 발열부에 나타나는 스테인리스 소재 금속보호관의 용융흔은 전열선의 자체 열량에 의해 발생된 흔적이 아닌 산화마그네슘의 연소로 인해 생성된 흔적이며, 시즈히터가 피가열물이 없는 상태에서 지속적으로 발열되었음을 의미하는 것이다. 동 용융흔은 화재현장조사 과정에서 시즈히터를 발화원으로 추정할 수 있는 근거로 활용할 수 있다.

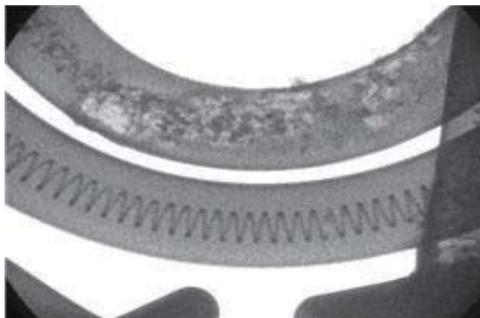
[그림 13] 발열부 금속보호관의 X-ray 사진

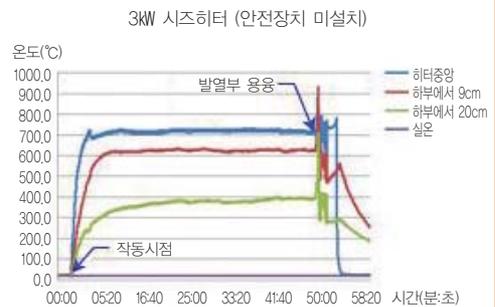
[그림 14] 3kW 시즈히터 시간-온도 그래프

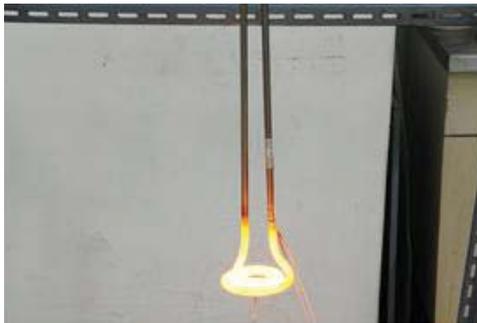
발열부는 전원을 투입한 후 약 3분 10초 만에 최고온도인 약 800℃에 도달하였으며, 이후 발열부 표면 온도가 서서히 낮아지는 것으로 나타났다.

[그림 15] 5kW 시즈히터 작동상황

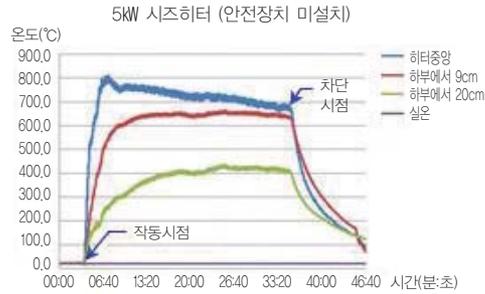
[그림 16] 5kW 시즈히터 시간-온도 그래프

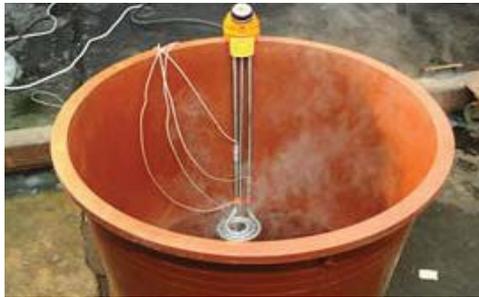
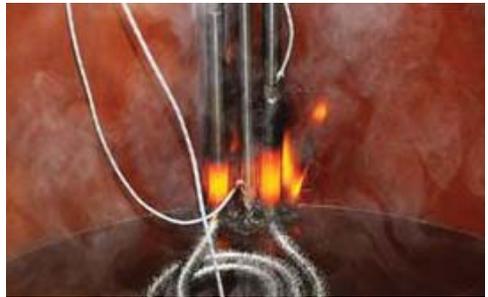
시즈히터는 접촉단자부와의 접촉에 의해 가연성용기를 착화시키고, 착화되어 발생한 화염에 의해 온도조절장치가 작동하여 전원이 차단되었으며, 공기 및 수증기에 의해 냉각되면서 다시 전원이 인

가되는 현상이 반복되었다. 이 과정이 7차례 반복된 후 가연성용기가 착화되었고, 가연성용기를 따라 화염이 확대되었다.

[그림 17] 3kW 시즈히터(안전장치 설치)에 의한 가연성용기 착화 실험

[그림 18] 3kW 시즈히터(안전장치 설치)에 의한 가연성용기 착화 실험

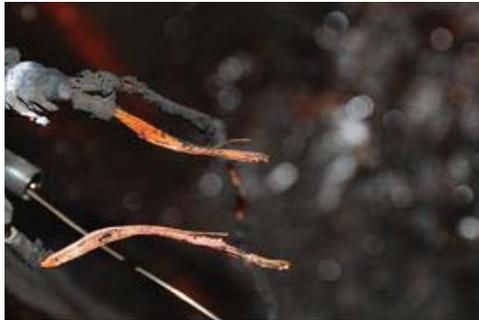
[그림 19] 3kW 시즈히터(안전장치 설치)의 전원코드에 발생된 단락흔

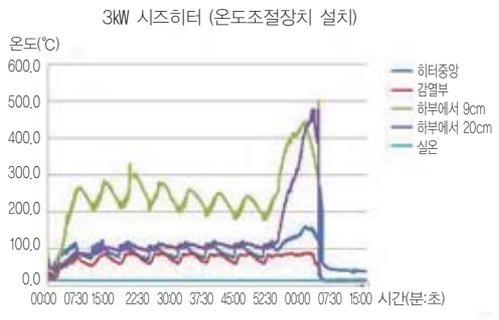
[그림 20] 3kW 시즈히터(안전장치 설치) 시간-온도 그래프

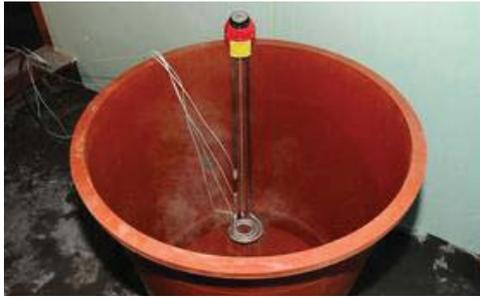
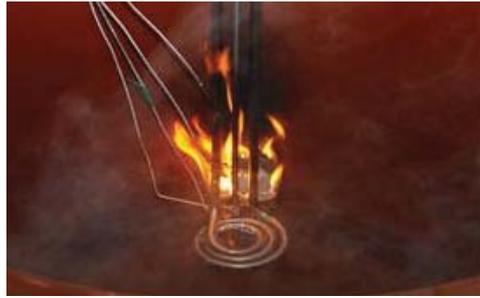
시즈히터를 작동한지 약 2분 5초 만에 가연성용기가 착화되었다. 이는 자동온도조절장치의 말단부가 수면 아래에 위치하여 물에 의해 냉각되었으며, 그로 인해 자동온도조절장치가 작동되지 않아 초기에 시즈히터의 전원을 차단시키지 못한 것으로 보인다.

[그림 21] 5kW 시즈히터(안전장치 설치)에 의한 가연성용기 착화 실험

[그림 22] 5kW 시즈히터(안전장치 설치)에 의한 가연성용기 착화 실험

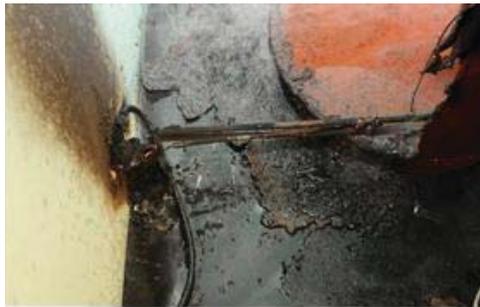
[그림 23] 5kW 시즈히터(안전장치 설치)의 연소흔

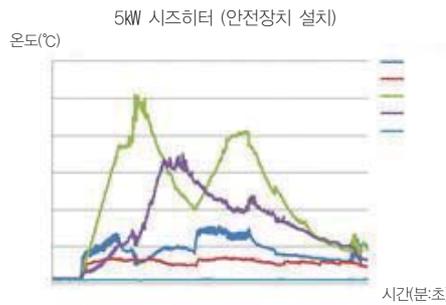
[그림 24] 5kW 시즈히터(안전장치 설치) 시간-온도 그래프

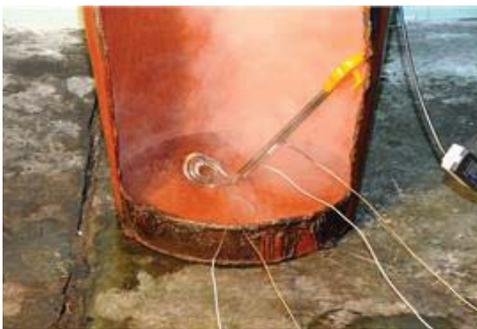
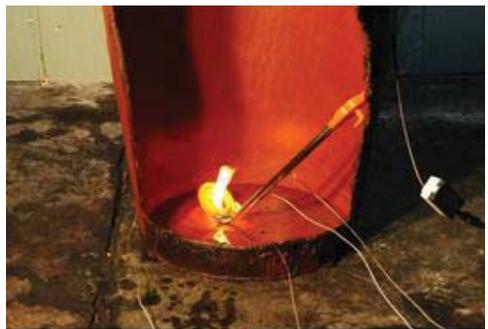
본 실험은 시즈히터의 발열부가 가연성용기 내부 바닥부분에 놓인 상태에서 피가열물인 물이 증발된 후 가연성용기를 착화시키는 것을 시나리오로 하였다. 물의 양이 극히 적거나 대부분 증발한 상태에서는 수 분 내에 가연성용기가 착화되는 것으로 나타났다.

[그림 25] 3kW 시즈히터(안전장치 미설치)에 의한 가연성용기 착화 실험

[그림 26] 3kW 시즈히터(안전장치 미설치)에 의한 가연성용기 착화 실험

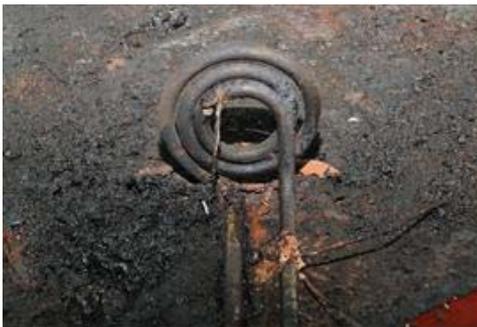
[그림 27] 3kW 시즈히터(안전장치 설치)의 연소흔

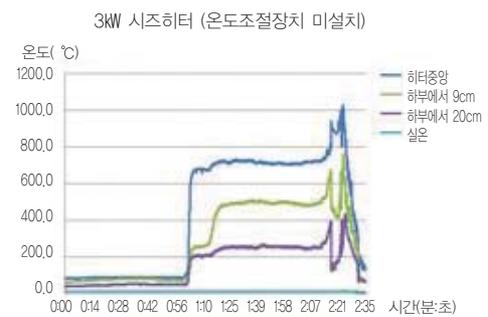
[그림 28] 3kW 시즈히터(안전장치 설치) 시간-온도 그래프
