헤어드라이어의 화재위험성 조사

윤성렬 KFPA 화재조사센터 대리

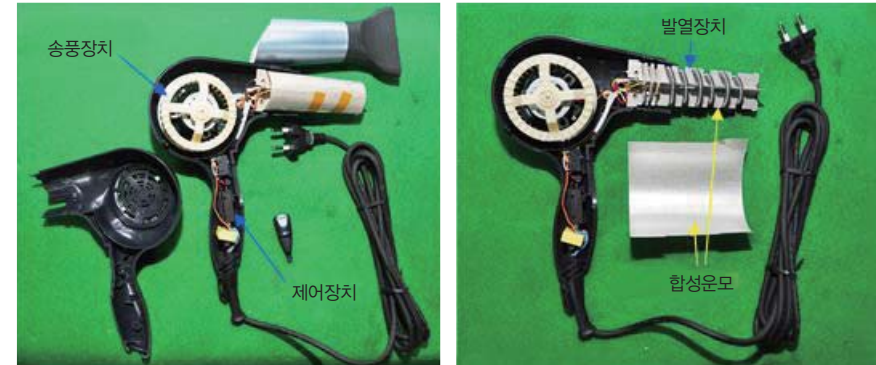
[그림 1] 헤어드라이어의 구조

헤어드라이어는 [그림 1]에서 보는 바와 같이 합성수지 재질의 외함, 전열선과 합성운모로 구성되어 있는 발열장치, 팬과 소형모터로 이루어진 송풍장치, 스위치가 장착된 제어장치 및 전원코드를 포함한 전원장치로 구성되어 있다. 발열장치는 니켈-크롬(Ni-Cr) 계열의 전열선을 사용하며, 절연특성이 우수하고 내열성이 좋은 합성운모에 전열선을 코일 형태로 감아 사용한다. 합성운모는 전열선이 이탈되지 않도록 고정시켜주는 역할을 하며, 전열선에서 발생한 열이 외함에 직접적으로 닿지 않도록 하는 역할도 한다. 송풍장치는 팬과 소형모터로 이루어져 있으며, 외함의 공기흡입구를 통해 공기를 빨아들여 발열장치로 공기를 보내주는 역할을 한다. 제어장치는 스위치를 이용하는데 손잡이 부분에 설치된 것이 일반적이며, 스위치의 종류로는 텀블러식, 푸시식, 슬라이드식 등이 있다.

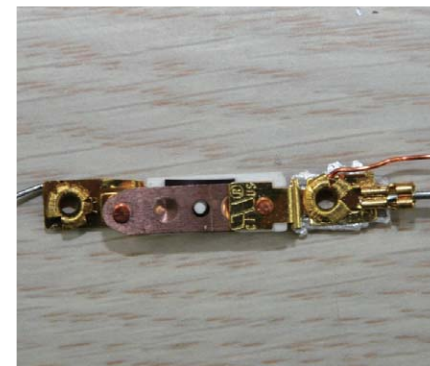
[그림 2] 바이메탈식 서모스탯

헤어드라이어는 안전장치로서 바이메탈식 서모스탯을 사용하고 있다. [그림 2]에서 보는 바와 같이 바이메탈은 열팽창률이 다른 두 개의 금속판을 접착한 것으로서, 온도변화에 따라 굽어지는 작용을 이용하여 온도조절장치로 만든 것이 바이메탈식 서모스탯이다. 정상시에는 접점이 연결되어 있으나 주변 온도가 상승하여 특정 온도에 이르면 바이메탈의 금속이 팽창하여 접점에서 떨어지게 되며, 이에 전열선에 전류가 흐르지 않게 되고, 다시 온도가 내려가면 접점이 붙게 되는 원리이다. 헤어드라이어에 있어서 바이메탈식 서모스탯은 발열장치의 합성운모에 부착된 형태가 많다([그림 4] 참조).

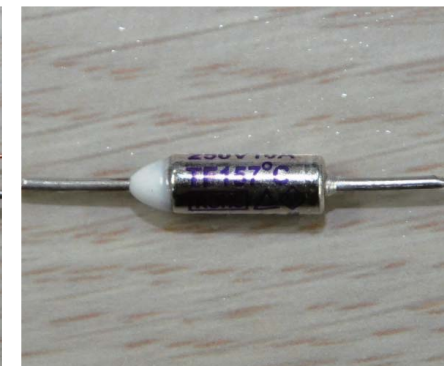
[그림 3] 온도퓨즈

헤어드라이어의 또 다른 안전장치는 온도퓨즈이다. [그림 3]에서 보는 바와 같이 온도퓨즈는 특정한 온도에서 변형 또는 용융하여 전기회로를 여는 과열방지용 스위치로서, 전기기기의 과열방지를 목적으로 사용되고 있다. 주로 주석, 납 등의 합금으로 만들어진다. 온도퓨즈는 바이메탈식 서모스탯과는 달리 한번 작동(용융)하면 복구가 되지 않기 때문에 작동온도를 바이메탈식 서모스탯의 작동온도보다 높게 설계하는 것이 일반적이며, 제품에 따라서는 온도퓨즈를 설치하지 않은 것도 있다.

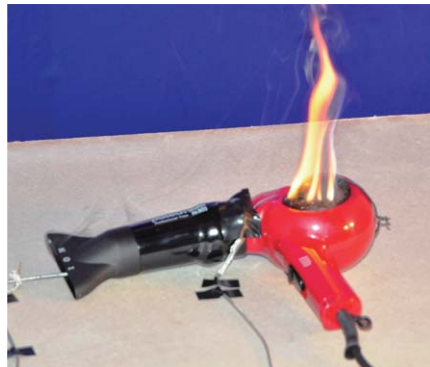
[그림 17] A제품의 모터 구속실험

실험시작 15초 후 발열장치와 송풍장치의 사이 부분에서 연기가 발생하였으며, [그림 17]에서 보는 바와 같이 발열장치와 송풍장치의 사이의 전선에서 착화되었고, 단락 발생 후 외함으로 연소가 확대되었다. [그림 18]에서 보는 바와 같이 발열장치측 외함은 상대적으로 연소정도가 덜했는데 이는 발열장치측에 운모가 설치되어 있어 운모가 연소의 확대를 지연시키는 역할을 한 것으로 판단된다.

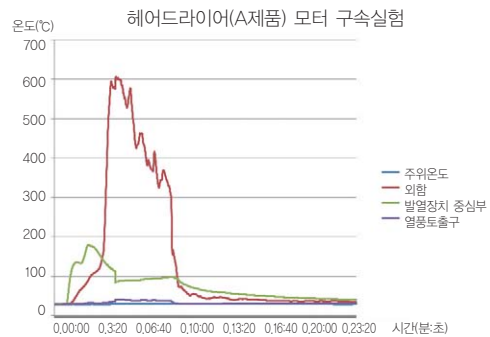
[그림 20] A제품의 시간-온도 그래프

실험시작 12초 후 발열장치와 송풍장치의 사이 부분에서 연기가 발생하였으며, 1분 50초 후에 발열장치와 송풍장치 사이의 전선에서 착화되었고, 착화와 열분해가 반복되었다. 이후 분해가스가 생성되다가 실험시작 4분 30초 후 [그림 20]에서 보는 바와 같이 외함에 착화가 되었고, 연소가 확대되었다. [그림 21]에서 보는 바와 같이 발열장치측 외함은 상대적으로 연소의 진행속도가 느렸는데 이는 실험 3-1과 마찬가지로 발열장치측에 운모가 설치되어 있어 운모가 연소의 확대를 지연시키는 역할을 한 것으로 판단된다.
