전기주전자의 화재위험성에 관한 연구

최기옥 KFPA 부설 방재시험연구원 화재조사센터 과장

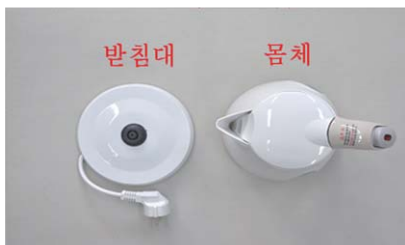
[그림 1] 전기주전자의 구성

전기주전자는 크게 몸체와 받침대로 구분된다. 전기주전자의 몸체는 하부에 가열판이 설치되고 가열판의 하부에 히터가 설치된 구조이며, 받침대는 몸체를 지탱하는 받침판과 몸체에 전원을 공급하는 전원공급장치가 설치된 구조이다. [그림 1]에서 보는 바와 같이 전기주전자는 물을 끓이는 몸체와 전원을 공급하는 받침대로 구성된다. [그림 2]는 일반적인 전기주전자 몸체를 나타내고 있으며, 전기주전자의 몸체는 하부에 스테인리스 재질의 가열판이 설치되고, 가열판 상부에 수위표시창, 손잡이, 전원스위치, 뚜껑열림버튼, 뚜껑 및 배출구 등이 설치된 구조이다.

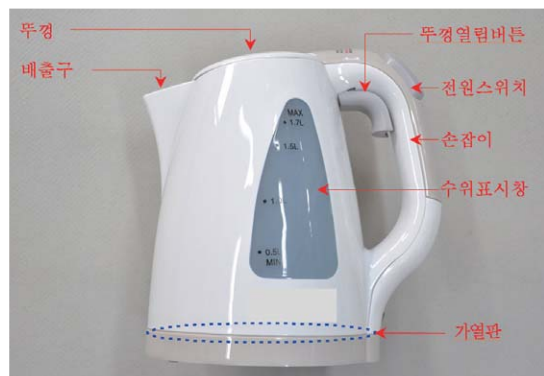
[그림 2] 전기주전자 몸체의 전면도

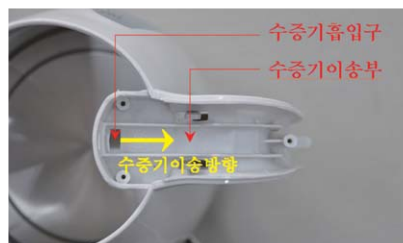
[그림 5] 전기주전자 전원스위치 상부

[그림 6] 전기주전자 전원스위치 하부

전기주전자의 손잡이 상부에는 전원스위치가 설치되어 있으며, 전원스위치에는 바이메탈식 자동전원차단장치가 설치되어 있어 끓는 물에서 발생하는 수증기에 의해 바이메탈이 일정시간 가열되는 경우 자동으로 전원이 차단된다. [그림 5]와 [그림 6]은 전기주전자 몸체의 손잡이 상부를 나타낸 것이다. 끓는 물에서 발생하는 수증기는 수증기흡입구로 흡입되어 수증기 이송부를 거쳐 전원스위치 하부에 설치된 바이메탈을 작동시키도록 설계되어 있다. [그림 7]과 [그림 8]에서 보는 바와 같이 전기주전자는 전원스위치의 손잡이를 반대방향으로 이동시키면 전원이 인가되며, 수증기의 가열에 의해 바이메탈이 작동하는 경우 전원스위치의 접점이 개방되어 전원이 차단되도록 설계되어 있다.

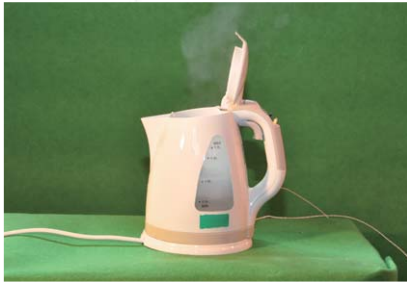
[그림 9] 뚜껑이 개방된 상태에서 작동

본 실험에서는 전기주전자가 정상 작동하는 경우 <표 1>과 같이 2가지의 시나리오로 구분하여 전기주전자 주요부위의 발열특성을 분석하였다. 본 실험에서 사용된 물의 양은 1ℓ, 실험실 내부온도는 10±2℃, 상대습도는 50±2%이며, 무풍상태에서 실험이 실시되었다. [그림 9]는 실험상황을 나

타낸 것이고, [그림 10]은 전기주전자의 온도측정위치를 나타낸 것이다.

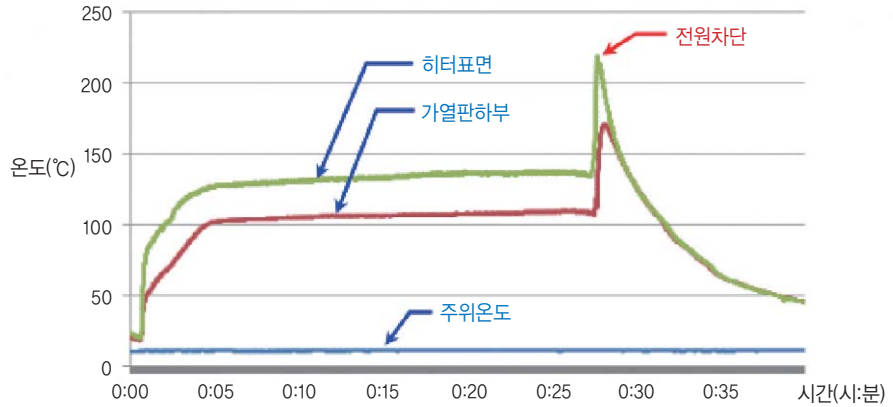
[그림 12] 정상운전 시 온도-시간 그래프(투경 개방)

전기주전자의 『정상운전』 실험에서는 전기주전자의 뚜껑이 닫힌 상황과 개방된 상황으로 구분하여 실험을 실시하였으며, 각각의 실험에서 히터표면과 가열판하부의 온도를 측정하였다. <표 2>는 전기주전자의 뚜껑이 닫힌 상태와 개방된 상태에서의 정상운전 시 발열특성을 나타낸 것이다. 실험 A는 전기주전자의 뚜껑을 닫은 상태에서 정상 운전한 실험으로, 운전 중 히터표면 온도는 최고 123℃까지, 가열판 하부는 98℃까지 상승하는 것으로 나타났다. 최고온도까지 상승한 후 자동전원차단장치의 바이메탈의 작동에 의해 전기주전자의 전원이 차단되었으며, 히터표면과 가열판 하부는 전기주전자에 담긴 물에 의해 냉각되어 급격한 온도상승은 없었다. 실험 B는 전기주전자의 뚜껑이 개방된 상태에서 정상 운전한 실험이며, 운전 중 가열판 하부의 최고온도는 174℃까지 상승하는 것으로 나타났다. 정상 운전 시 약 7.4[A]의 전류가 흐르는 것을 확인할 수 있었으며, 과열로 인한 발화현상은 확인되지 않았다.

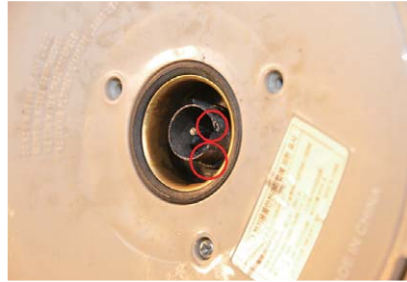
[그림 14] 전기주전자 몸체 하부의 상황
(○표지는 전원단자에 생성된 아크흔)

본 실험은 전기주전자의 전원공급장치에 이물질이 누적된 상태에서 전기주전자의 운전실험을 실시한 것이다. 본 실험의 발열특성은 <표 3>과 같다. [그림 15]에서 보는 바와 같이 본 실험에서 주목할 점은 전기주전자의 작동 중에 히터 및 가열판의 온도가 불규칙적으로 상승하고 하강한다는 점이다. 이 실험결과는 전기주전자의 내부 회로를 흐르는 전류의 일부가 받침대 전원공급장치의 표면으로 누설되고, 누설된 전류의 양만큼 적은 전류가 회로 내부에 흐른 결과이다. 그러한 과정에서 발생된 고열에 의해 [그림 13]과 [그림 14]와 같이 전원공급장치의 표면이 탄화되고, 전기주전자 몸체의 전원단자가 용융되는 현상이 나타났다.

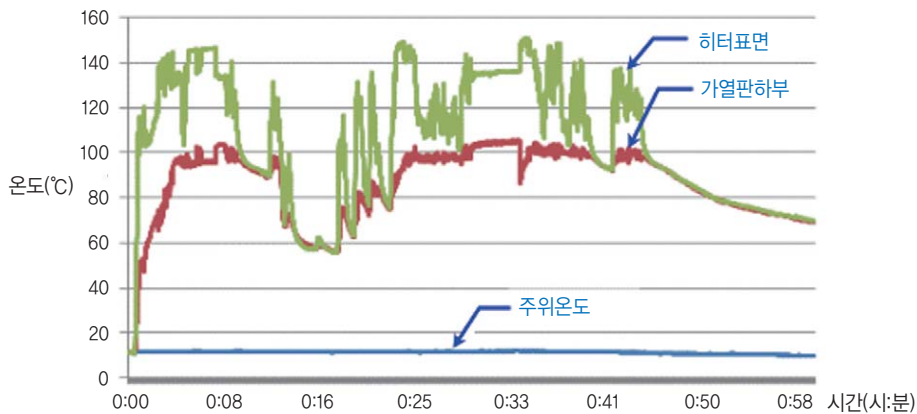
[그림 15] 전원공급장치에 이물질 누적운전 시 온도-시간 그래프

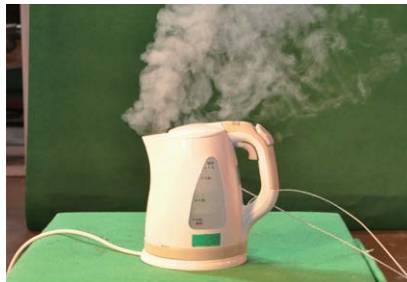
[그림 16] 히터 과열에 의한 전기주전자 열분해

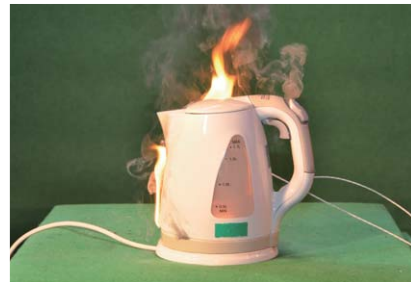
[그림 17] 히터 과열에 의한 전기주전자 착화

는 약 1,100℃까지 상승하는 것으로 나타났으며, 상승된 온도는 히터 자체온도와 화염 온도가 합해진 것으로 해석된다. 실험 후 약 15분 후에 주수소화를 하였으며, 그 결과 온도는 급격히 하락하였다.
