열가소성 용기 내 시즈히터 발화 메커니즘의 규명

글 이승훈 서울지방경찰청 과학수사계 화재폭발조사팀

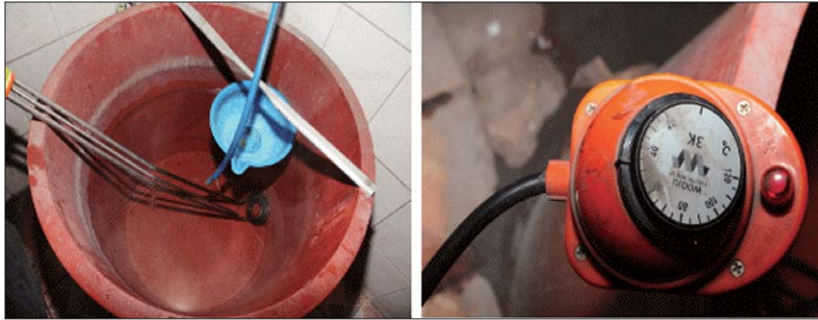
[그림 2] 사례의 시즈히터의 자동온도조절장치는 45°C에 설정되어 있다.

서울 광진구 00자동차 공업사의 목욕탕에는 공업사 직원들이 업무 후에 샤워를 할 수 있도록 온수를 보관하는 적색 고무통이 있으며, 이곳에는 3kW 용량의 시즈히터로 물을 가열하고 있었다. 이 히터는 자동 온도조절장치가 부착되어 약 45℃에 설정되어 있다. 이 통은 약 3년간 사용해 오던 것으로 온수의 수위가 낮아지면 물을 사용한 직원들이 퍼 담아 상부까지 항상 수위를 유지하여 왔다고 한다. 히터는 고무통 바닥까지 가라앉아 있는 상태로 있는데 목욕탕 관리자 및 이곳을 사용하는 직원들을 인터뷰하였을 때 항상 물을 채워두기 때문에 히터의 발열부가 노출될 만큼 수위가 낮아지는 일은 없었다고 한다. 하지만, 고무통 내부에는 시즈히터의 발열부 접촉에 의해 변형된 모습이 원주 전체에 이르는 약 50개소 이상에서 발견되는 것을 확인할 수 있었으며 외부에서도 변형된 모습을 확인할 수 있었다. 이는 열에 의한 용기의 변형이 발생하였으며, 천공되기 직전 상황도 여러 차례에 걸쳐 발생하였던 것으로 볼 수 있다.

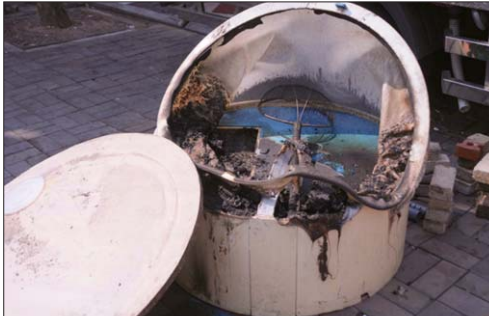
[그림 6] 수조의 연소형태

시즈히터 관련 화재사고는 작은 용기는 물론 대형용기에서도 발생하는데 이 사례는 활어횃집에서 활어를 보관하고 있는 수조에 담긴 시즈히터에 의해 화재가 발생한 사례이다. 수조는 약 300L 가량의 해수가 담겨 있으며, 이곳에는 수온유지를 위한 1kW 용량의 시즈히터가 12~13℃의 온도로 세팅되어 바닥에 잠긴 상태로 작동되고 있었다. 관리자는 전날 영업을 마치고 23:00경에 퇴근하였으며, 퇴근 당시에도 평상시와 마찬가지로 수조의 상부까지 수위가 차있는 것을 확인하였으며, 화재는 그로부터 7시간 후인 다음날 06:00에 발생하였다.

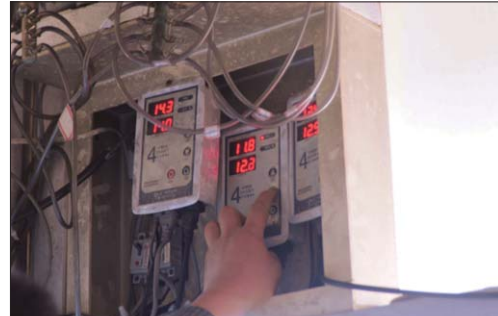
[그림 7] 시즈히터 온도설정 12~13°C

계산된 내용을 사례와 비교하여 보았을 때 수조 내에는 약 300L 가량의 물이 차있었으므로 완전히 증발시키는데 소요되는 열량과 시간은 위 계산 값의 3배 가량이 소요된다. 더군다나 사례에서는 히터의 온도가 12~13℃를 유지하도록 설정되어 있었기 때문에 관리자가 자리를 비운 시간인 약 7시간 동안 증발에 의한 수조의 수면저하 가능성은 배제할 수 있다. 그 외 수면이 저하된 원인에 대하여 고려한다면 드레인밸브는 완전히 잠김상태이므로 이곳을 통한 누수의 가능성은 배제되며, 용기 파괴에 의한 누수로 인해 수면 저하가 발생하였다고 볼 수 있는데, 본 사례에서 용기 파괴의 원인으로는 충격이나 피로 등 다른 원인에 의해서 파괴되었을 개연성이 희박하며, 시즈히터에 의해 용융 천공된 부위를 제외하고는 누수가 될 만한 파손개소가 식별되지 않는 점으로 보아 용기는 시즈히터의 열에 의해 변형되면서 파괴가 발생하였다고 추정해 볼 수 있다.

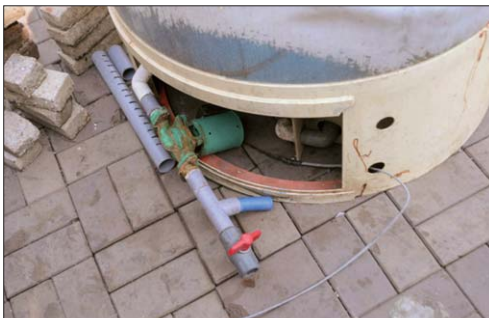
[그림 8] 드레인밸브 잠김 상태

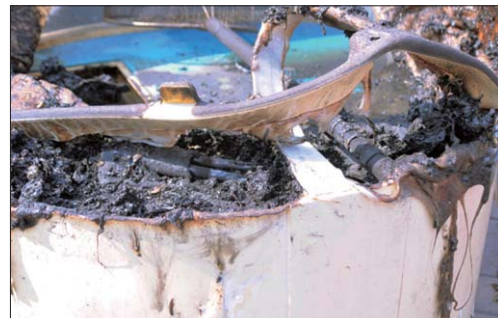
[그림 9] 연소중심부에는 시즈히터가 있음

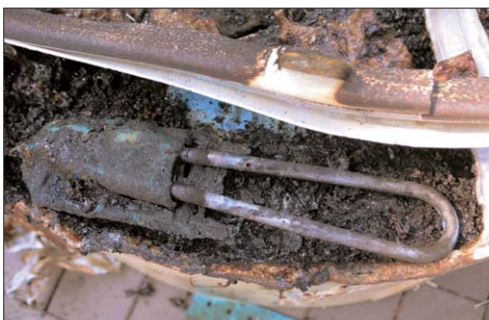
[그림 10] 시즈히터의 연소잔해

이 사례의 시즈히터는 플라스틱 외함으로 히터의 발열부가 보호되어 있는 상태이나 발열부와 완전히 분리되어 접촉되지 않도록 설계되어야 한다. 그와 같이 설계되었다고 하여도 조립과정의 오류 또는 히터 관리 중 충격 등에 의해 히터의 위치가 변경되어 외함과 접촉하게 된다면 외함 조차도 열가소성 합성수지로 제작되었으므로 변형되면서 결국 히터의 발열부는 수조의 바닥과 접촉할 수 있을 것으로 사료된다.

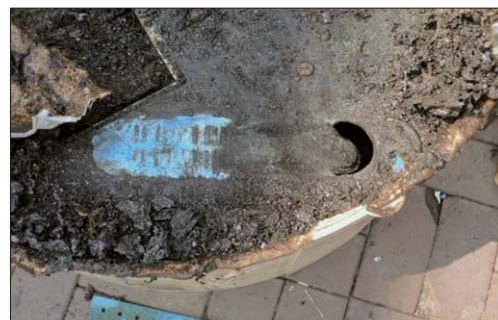
[그림 11] 시즈히터 접촉부의 파괴형태
