드럼세탁기의 발열특성 및 화재위험성

글 이흥수 KFFPA 화재조사센터 과장

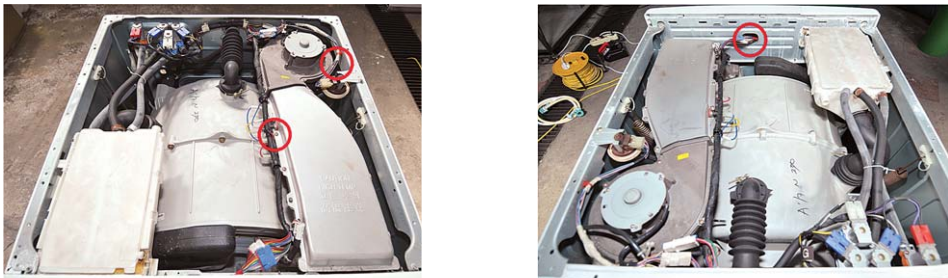
[그림 6] 전선의 절연파괴 위험성이 존재하는 부분

드럼세탁기를 비롯한 모든 세탁기는 그 특성상 진동이 수반되는 전기기계이다. 세탁기에는 세탁행정, 행굼행정, 탈수행정 등을 수행하기 위한 다양한 부품이 설치되어 있으며, 이러한 부품은 모두 전기 에너지에 의해 작동된다. 따라서 세탁기에는 다수의 전선이 내부에 설치되어 있는데, [그림 6]과 같이 세탁기의 캐비닛이나, 금속판 등의 예리한 면에 전선이 접촉되어 있는 상태에서 진동이 장기간 가해지는 경우에는 전선의 절연이 파괴되어 아크열 또는 누전 등에 의해 화재가 발생할 수 있는 위험성이 존재한다.

a) 세탁기 상부(배면방향, ○표지부분은 금속판 등과 접촉되어 있는 부분)

b) 세탁기 상부(전면방향, ○표지부분은 금속판 등과 접촉되어 있는 부분)

바. 건조겸용 드럼세탁기 내부에는 수많은 부품이 설치되어 있으며, 이러한 부품을 작동시키기 위한 전선들이 예리한 금속면을 지나고 있다. 이와 같은 상황에서 반복적인 진동이 장기간 지속되는 경우에는 전선의 절연피복이 파손되어 아크 또는 줄열에 의해 전선 등이 착화될 수 있다. Ⓜ

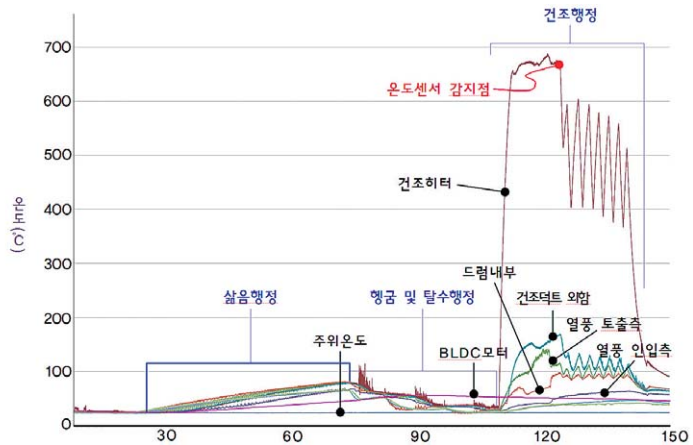
[그림 8] 정상운전 시 발열특성

건조겸용 드럼세탁기가 정상적으로 작동할 경우의 발열특성을 확인하기 위하여 세탁행정, 삶음행정, 행굼행정, 탈수행정, 건조행정의 약 150분 동안 각 부속장치의 온도변화를 측정하였다. [그림 8]에서 확인할 수 있는 바와 같이 드럼세탁기가 정상 작동하는 경우에는 건조히터의 온도가 가장 높았으며, 최대 672℃까지 온도가 상승하는 것으로 측정되었다.

다. 이는 건조히터가 작동한 후 약 6분만에 도달한 온도로서, 발열시점부터 히터가 최대출력으로 작동

하였기 때문에 해석된다. 이후부터는 전원이 주기적으로 ON/OFF되며, 그 발열특성도 주기적으로 변하는 것을 알 수 있다. 뒤를 이어 건조덕트의 외함, 열풍의 토출측, 드럼 내부, 열풍의 인입측 순서로 열풍의 이동 경로에 따라 온도가 높음을 확인할 수 있다. 여기서 주의해서 볼 것은 건조히터와 열풍 토출측의 온도변화 값인데, 건조히터의 전체적인 온도는 점차 감소하고 있으며, 열풍의 토출측 온도는 일정하게 유지되고 있는 것으로 보아, 건조히터의 ON/OFF는 열풍 토출측에 설치된 온도센서에 의해 제어되고 있음을 알 수 있다.

가. 건조겸용 드럼세탁기가 정상적으로 작동할 때 가장 발열량이 큰 부위는 건조히터 부분이다.

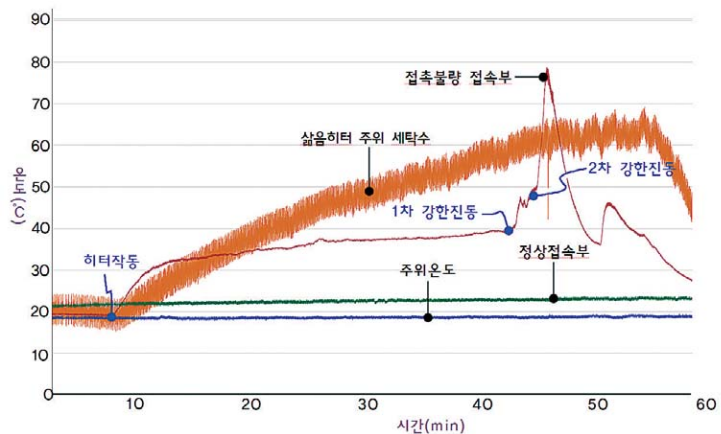
[그림 9] 삶음히터 접속단자의 접촉불량 시 발열특성

삶음히터가 작동하는 순간부터 히터의 접촉불량 부분에서는 접촉저항의 증가로 인해 발열하기 시작하였으며, 이후부터는 온도의 변화량이 크지는 않았다. [그림 9]와 같이 약 43분이 경과된 시점에서 세탁기에서 모터에 의한 강한 진동이 가해지자 접촉불량 부위의 온도는 상승하였으며, 약 45분이 경과된 시점에서 또 한번의 강한 진동이 가해지자 온도는 급격히 상승하여 약 80℃ 정도까지 도달하였다. 여기서 주목할 점은 히터 작동 후 약 40℃까지 상승하는데 약 43분

정도가 소요된 반면, 1~2차 강한 진동으로 인해 약 40℃에서 80℃까지 상승하는 데에는 불과 3분 정도 였다는 점이다. 이때 정상 접촉부와 접촉불량 부위와의 온도차이는 약 56℃를 나타내었다. 접촉불량 부위에 진동을 장시간 부여할 경우에는 접촉단자를 구성하고 있는 합성수지 가연물이 과열로 인해 착화 될 수도 있다는 것을 실험을 통해 확인할 수 있었다.

삶음히터의 접속부인 접속단자에는 항시 세탁, 행균, 탈수행정 등에 의한 진동이 가해지며, 그 상태에서 반복적이며 주기적으로 높은 전류가 흐르게 된다. 이 실험에서는 수년간 사용된 건조겸용 드럼세탁기에서 진동에 의해 접촉불량 개소가 발생하는 상황을 재현하고자 하였다. 접촉불량 상황을 극대화하기 위하여 접속단자의 삽입부는 인위적으로 그 강도를 최소화 시켰으며, 세탁행정시 발생하는 자체 진동 상황에서 접속단자에서 나타나는 발열특성을 확인하였다.

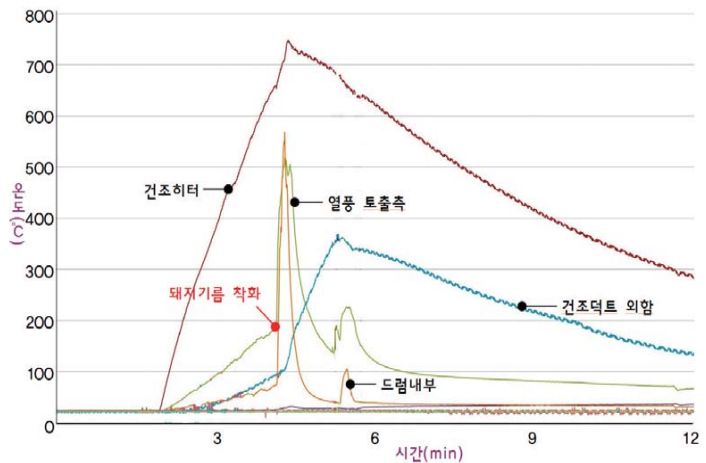
[그림 10] 건조덕트 내 돈지 착화에 의한 발열특성

[그림10]과 같이 건조히터가 작동되고 히터의 온도가 약 650℃ 정도에 도달하자 돈지가 착화되었으며, 착화와 동시 건조덕트의 열풍 토출측 및 드럼 내부의 온도는 500~600℃ 정도까지 급격히 상승하였다. 이후부터는 드럼세탁기의 기능조작부 표시창에 'error' 표시가 점멸하며 그 작동이 정지되었다. 드럼세탁기가 정지되기 전까지 송풍기의 영향으로 건조덕트 내부의 화염이 열풍 토출구를 통해 드럼 내부로 유입되는 것이 보였으며, 드럼 내부에 다

로 건조덕트 내부의 화염이 열풍 토출구를 통해 드럼 내부로 유입되는 것이 보였으며, 드럼 내부에 다

량의 세탁물이 담겨있는 경우에는 열풍 토출구에 인접한 세탁물의 착화 가능성이 있음을 확인해 볼 수 있었다.

건조겸용 드럼세탁기의 드럼 및 건조덕트에는 사용목적 및 용도에 따라 다양한 이물질이 축적될 수 있다. 이 실험에서는 정육점 등에서 나타날 수 있는 화재발생 가능성을 재현하기 위하여 돈지(豚脂, Lard)를 사용하여 드럼세탁기의 드럼 및 건조덕트에 축적시켰다. 드럼 내부에는 세탁물로 사용될 부직포에 돈지 100 g을 고루 묻혔으며, 건조덕트 내부에는 건조히터 하부에 동일한 용량을 축적하였다. 열풍이 가연성혼합기 형성을 방해하는 원인으로 작용할 가능성이 있기 때문에 송풍팬의 각 날개는 테이프를 접착하여 풍량을 최소화하였다. 송풍팬을 구속시켜 바람의 발생을 억제할 수도 있지만, 요즘 제조되는 드럼세탁기는 송풍팬이 구속되는 경우 제어부에서 이상 상황을 감지하여 드럼세탁기에 'error' 신호를 보내 모든 행정이 정지되는 시스템을 구축하고 있어 송풍팬의 날개를 막는 방법을 채택하였다. 건조정도는 기능조작부에 표시된 '강력건조'를 선택하여 건조행정을 실시하였다.
