# 화재조사 지표로서 유리파괴 분석의 법공학적 가치

글 이승훈 서울지방경찰청 과학수사계 화재폭발조사팀

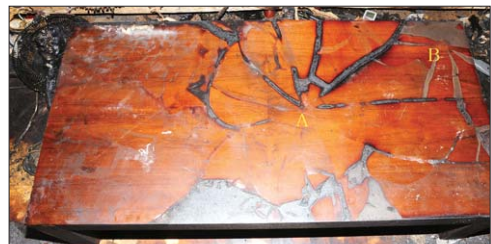
2012. 7.00. 00:00경 서울 서초구 00동 00 아파트 내에서 원인미상의 화재가 발생하였던 것으로 내부를 관찰하였을 때 거실의 응접테이블에 다음과 같은 흔적이 관찰되었다. 테이블 위에는 보호용 유리가 깔려있었던 상태이다. 유리가 깔려있던 테이블에 남아 있는 연소흔적을 살펴보면 유리가 깨져 금이 나있는 사이에 열기가 미쳐 부분적으로 탄화된 모습을 나타내고 있다. 화재이전 유리가 파괴되었다고 볼 수 있다. 파괴된 선을 따라서 탄화된 모양이 파괴기점(A, B)으로 집중되는 방사형 파손과 동심원 파손 형태의 모습을 나타내고 있다. 위 사진에 촬영된 흔적으로는 명확히 관찰되는 최소2개소 지점(A, B) 이상이 화재이전 충격에 의해 파손되었다는 것을 알 수 있다. 이와 같이 화재 직전 합리적으로 설명되지 않는 파괴의 흔적은 제어되지 못한 인간의 과격한 행동에 의한 것이며 격심한 흥분상태였다는 것을 추정해 볼 수 있다<sup>2)</sup>. 이 사건에서 테이블 위의 이러한 흔적은 방화의 정황을 설명하기에 매우 가치가 높은 증거자료가 되었다.

[그림 1] 테이블 위의 연소 흔적 : 충격에 의해 파괴된 후 화재가 발생하였다는 것을 알 수 있다.

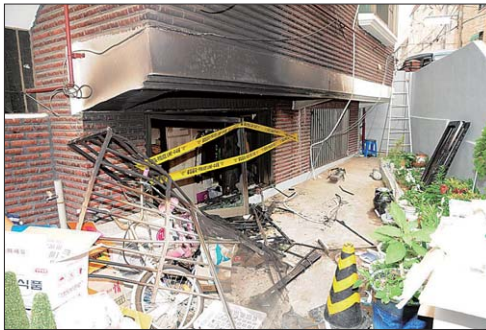
와 함께 화재가 발생한 것으로 안방 창문으로 화염이 분출되어 있고, 창문이 깨져 있으며, 창문으로부터 약 3m 지점인 화단에서 발견된 유리창문의 파편은 압력에 의해 파괴된 형태이며, 유리파편 내, 외측에 그을음이나 열변형 흔적이 관찰되지 않는 점으로 보아 폭발 후 화재가 발생한 것으로 판단되었다. 여기서 우리는 폭발과 화재의 선후관계를 명확히 해줄 수 있는 객관적인 증거자료로 사용되었으며, 현장 조사과정에서도 폭발 후 화재를 동반할 수 있는 원인으로서 화학적 폭발에 대한 가능성에 포커스를 맞춰 조사할 수 있어 조사에 필요한 노고를 줄일 수 있었다.

[그림 2] 안방 창문 : 창문을 통해 화염과 그을음이 분출되었으며 창문으로부터 3m 가량 떨어진 화단에서 창문의 유리파편이 발견됨

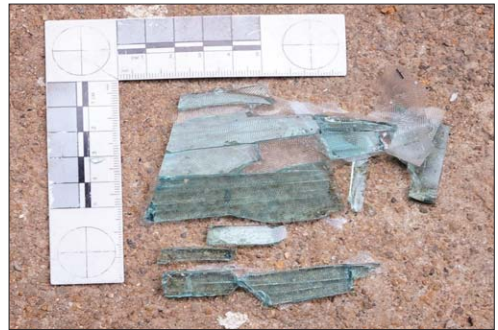
[그림 3] 위 사진 화단에서 발견된 유리파편 : 압력에 의해 파괴된 형태이며, 내외 측에 그을음 등 연소의 흔적이 식별되지 않음
