미국 방재규정의 이해 (4) - 화재경보설비 설치기준

글 유호정
KFPA 조사연구팀 과장, 미국소방기술사(FPE)

목재용 도료의 자연발화 위험성

글 이승훈 서울지방경찰청 과학수사계 화재폭발조사팀

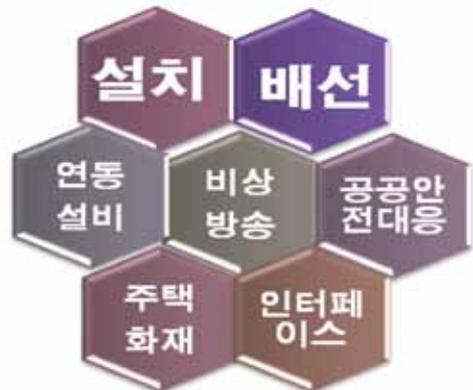
[그림 1] NFPA 72가 다루고 있는 내용들

총 29개장 351쪽으로 구성된 NFPA 72는 자동화재탐지 설비를 구성하는 모든 요소(기기)들에 대해 규정하고, 이와 통합되어 설치될 수 있는 비상대응 시스템과의 관계에 대해서도 기술하고 있다.(<표 2>, [그림 1] 참조) 즉 3장부터 18장까지는 기본적인 정의, 배선, 감지·정보장치에 대해 기술하고 21장부터는 자동화재탐지설비와 연동되거나 통합되어 설계되어야 하는 설비들, 즉 비상엘리베이터, 중앙감시

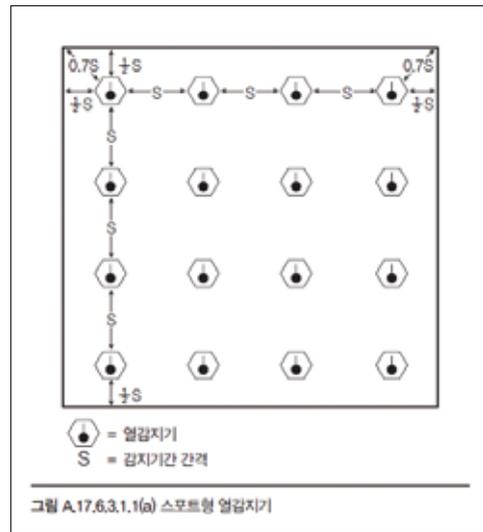
[그림 4] 평천장에서의 스포트형 열감지기 설치간격 예시

NFPA 72는 감지기 배치 간격 등에 대한 사항을 17장에서 세부적으로 규정하고 있다. 천장의 기울기, 천장 형상(보, 빔, 격자 천장 등)에 따른 배치방법, 천장 높이에 따른 간격 조정 등에 대해 기술하고 있는데, 국내법과는 다르게 감지면적(감지기 1개당 면적)에 대해서는 규정하지 않고, 감지기의 인증시험시 결정된 Listed spacing을 사용한다.

즉, 국내 화재경보설비 규정에서는 감도별로 특, 1, 2종으로 분류하여 감지 면적을 규정하고 있는 것과 다르게, 각 제품별 성능시험에 의해 설치간격을 규정하고 있다. 제품 카탈로그에는 UL이나 FM에서 받은 인증시험에서 결정한 간격계수(spacing) 수치를 보여준다. ([그림 4] 참조)

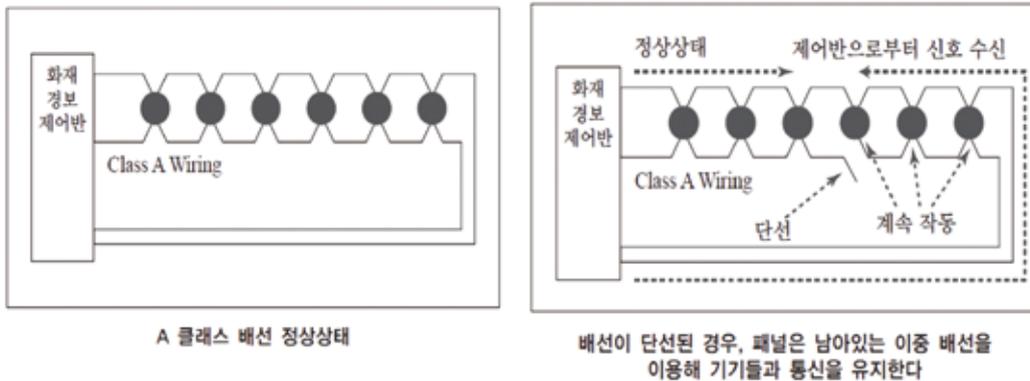
[그림 5] Class A 배선의 화재 시 작동 개념

- NFPA 배선 설계방식은 시스템의 주요 선로(Signaling Line Circuit 등)를 Loop 배선방식(Class A 배선방식)으로 배선함으로써 선로 고장 시 고장에 대한 모든 정보를 정확히 통보하고 선로가 단선, 지락, 단락, 단선과 지락 시에도 수신반에서 선로의 화재발생 신호가 동작될 수 있다.
- 4선식 배선⁵⁾으로 구성되어 양방향 통신에 의한 Loop Back기능을 유지하며, 한쪽 방향에 Trouble이 발생해도 시스템은 정상적으로 동작할 수 있는 배선 방식이다.
- Trouble 발생 시 수신기에 장애신호를 보내어 경고 및 메시지를 표시한다.
- 배선비용이 큰 반면 시스템의 안전성이 높아진다.

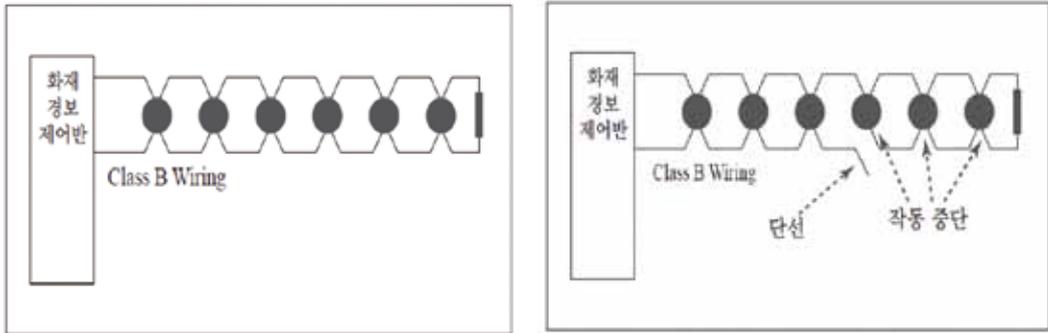
[그림 6] Class B 배선의 화재시 작동상황

중요건축물이 아닌 일반 건축물에는 기기 말단까지 배선을 연결하여 한쪽 방향으로만 통신이 가능한 Class B 배선을 한다. 이 배선은 고장이 발생되더라도 통신을 계속할 수 없는 단점이 있다.

a. Redundant Path가 없음

- b. 일선 단선 시 설비 작동 정지
 c. Path의 의도된 작동에 영향을 주는 경우 표시

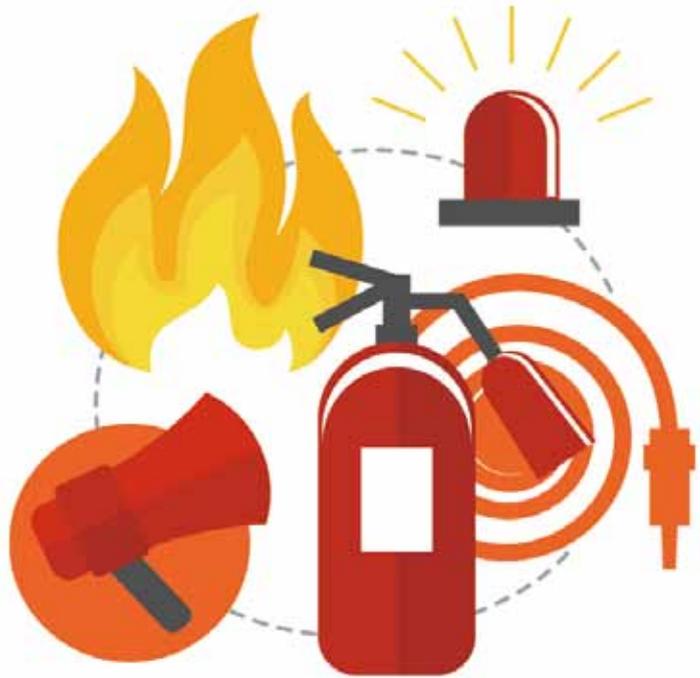
NFPA는 공간의 성격에 따라 해당 장소의 소음수준보다 조금 더 높은 음량의 신호를 발신하도록 하고 있어, 신호전달의 확실성을 담보하고 있다. 즉 공공장소 및 수면공간에서는 평균 주변소음도보다 최소 15dB⁶⁾ 이상, 공공장소가 아닌 곳에서는 최소 10dB 이상 높은 소리를 출력하도록 하고 있다. 이에 반해 국내 법규⁷⁾에서는 공간별 특성이나 상황에 대한 고려가 없어, 소음이 큰 장소(공장 등)에서는 소음에 묻힐 가능성이 있다. 또한 너무 소음이 심한 장소에는 부가적으로 시각경보장치를 설치하도록 하고 있다.

6) NFPA 72 18.4.3.1(공공모드) 신호가 명확히 들릴 수 있도록 보장하기 위해 18.4.3.2~18.4.3.5에서 달리 허용 하지 않은 한 이 신호의 소음레벨은 평균 주변소음레벨보다 최소 15 dB 높은 것과 최소 60초 동안 지속되는 최대 소음레벨보다 5dB 높은 것 중 더 높은 값으로 하며, 이 경우 A-가중 척도(dBA)를 사용하여 이 설비가 설치되어야 하는 지역의 바닥 위 5 ft (1.5m)에서 측정한다.

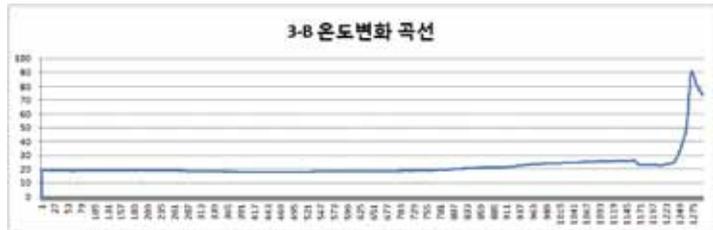
[그림 1] 3-B의 온도변화 곡선 [Y축 = 온도(℃), X = 시간(분)]

실험 3-B는 설치 이후 주목할 만한 온도 변화 없이 장시간 동안 변화가 관찰되지 않았다. 약 19시간이 경과한 후 포함되어 있던 신문지가 제거되었다. 이 과정에서 세트가 잠시 분해되면서 냉각되었

다가 20시간이 경과하면서 급격하게 온도가 상승하면서 약 30분 만에 90℃까지 상승하는 폭발 반응이 관찰되었다. 이후 온도는 서서히 냉각되어 실험을 종료하였다. 외부에서 관찰하였을 때 더미 위로 연기가 피어오르는 것이 관찰되었으나 내부를 확인하였을 때 전반적으로 변색이 되었을 뿐 검게 탄화되거나 혼소가 시작된 부위는 발견되지 않는다. 더미에서 신문지가 제거된 이후 폭발반응이 발생한 것으로 보아 신문지가 포함되었을 때 축열을 방해하는 요소가 있었던 것으로 추정된다.

2) 실험 3-B는 반응시작까지 약 20시간이 소요되었으나 시작 후 30분 만에 90도까지 상승할 만큼 급격한 폭주반응을 보였는데 이후 외부 조건의 변화가 없는 상태에서 점차적으로 온도가 낮아지는 것이 관찰되었다. 외부 조건의 변화가 없었다는 점에서 더미내의 반응물 즉 자연발화성 물질이 소진되어 반응이 멈춘 것으로 판단된다.

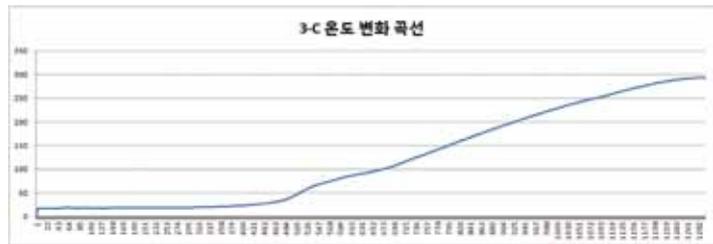
[그림 2] 3-C의 온도변화 곡선 [Y축 = 온도(℃), X = 시간(분)]

실험 3-C은 실험 시작 후 6.25시간 이후 반응을 시작하여 대기 온도 이상으로 상승하기 시작하였고, 22시간 이후 실험을 마감할 때까지 상승률의 큰 변화 없이 지속적으로 상승하여 291도까지 상

승하였다. 실험 중 더미 내부의 온도가 상승하면서 약 3시간 후 더미에 흡수되어 있던 도료의 증기가 외부로 확산되었으며, 약 20시간 후 연기가 확산되는 것이 관찰되었다. 21시간 이후 내부의 혼소가 더미의 외부까지 전파되어 혼소가 외부에서도 관찰되었다. 혼소 부위에 몇 번의 부채질로 산소를 공급하지 곧 바로 화염연소를 시작하며 더미 전체에 화염이 확산되었다.

3) 3-C 세트는 현장 작업자들의 상황과 근접한 묘사를 위해 페인트를 적시고 건조시키는 과정을 3회 반복한 재료이다. 흡습과 건조가 반복되면서 형값에 흡착된 아마인유는 더욱 농도가 높아졌다. 3-B에 비하여 3-C는 더욱 빠른 시간 내에 반응을 개시하고 지속적으로 온도가 상승하여 화염연소에 이르렀다. 이점을 근거로 고려해 볼 때 아마인유의 농도가 높을수록 반응의 개시에 소요되는 시간이 짧으며 화재의 위험성이 높아진다는 것을 확인하였다.

4) 3-C의 실험은 21시간 후 외형적인 모습과 연기의 취향을 통해서 증기와 구분할 수 있는 연기가 관찰되면서 중심부에서 탄화가 진행되고 있었음을 외부에서도 알 수 있었다. 내부의 탄화가 점차 범위를 확대하다가 더미의 외곽까지 전달되었을 때 비로소 충분한 산소를 공급받게 되어 화염전환이 가능하다는 것이다.
