## 사우스캐롤라이나 소파 판매점

2007년 6월 18일 9명의 소방관이 사망한 찰스턴 소파 판매점의 화재사고는 2001년 9/11 테러사건에서 343명의 소방관이 사망한 이후 단일 사고에서 가장 많은 소방관 인명피해가 발생한 사고이다.

## 1. 일반사항

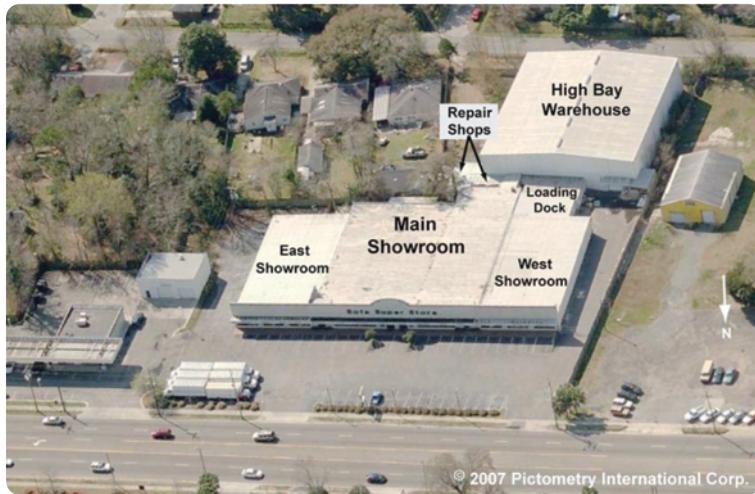
사진 2. 소파 판매점의 건물 항공사진

건물은 크게 중앙 전시장, 동쪽/서쪽 전시장, 창고, 수리장, 하역장으로 구성된다. 식료품점으로 사용되던 중앙 전시장이 가구점으로 바뀌면서, 측면 전시장과 창고 등이 잇따라 증축되었다. 표 1. 참조
