오하이오 베올리아 화학공장

2009년 5월 4일 0시 07분, 미국 베올리아 공장 쓰레기 재활용 처리 공정에서 생성된 가연성 기체에 의해 화재·폭발 사고가 발생하였다. 이 사고로 인해 직원 2명이 중상을 입고, 2명이 가벼운 부상을 당했다. 연쇄 폭발로 인하여 부지 내 모든 시설물이 심각한 손상을 입었고, 인근 거주지와 사업장에도 상당한 피해가 발생하였다.

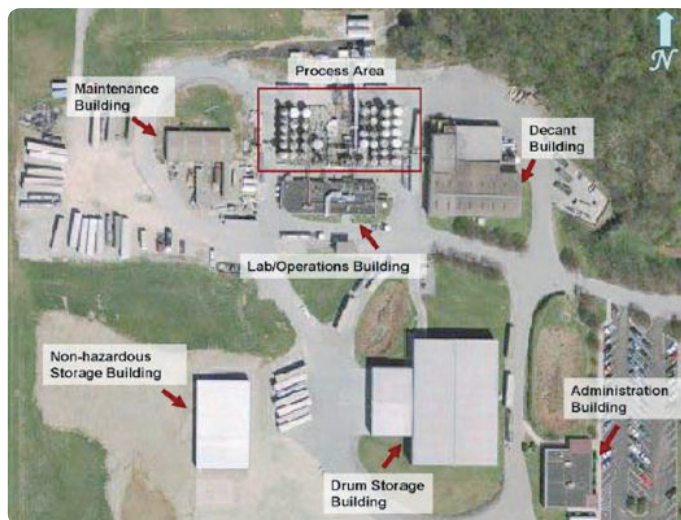
그림 1. 베올리아 공장의 시설 배치도

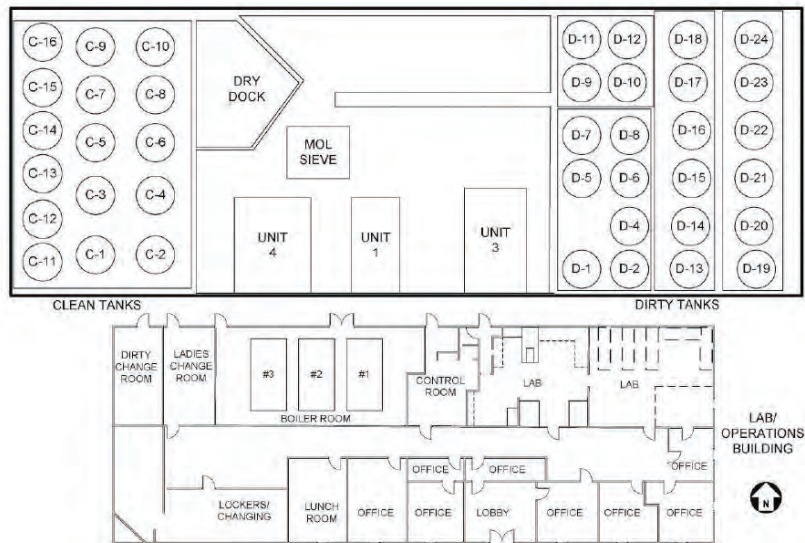
그림 2. 1, 3, 4번 단위설비와 정화전/후 탱크의 배치도 및 실험/운영동 건물의 배치도

95% 내지 99%의 농도로 폐용매 물질을 회수하거나 재생시켰다. 23개의 탄소강 소재의 “정화 전”탱크와 16개의 스테인리스강 소재의 “정화 후”탱크는 8,000갤런에서 20,000갤런을 수용할 수 있는 용량으로 1번, 3번 그리고 4번 단위설비까지 동쪽에서 서쪽으로 나란히 배열되어 있었다(그림 2. 참고). 용매는 정화 전 탱크 구역의 탱크에 부어졌다. 정화 전 탱크는 용매회수 처리를 위해 공급하는 역할을 하였고, 정화 후 탱크로 재생된 용매를 옮겼다.
