테네시주 금속분말 제조공장

2011년 미국 테네시주의 금속분말을 제조하는 공장에서 가연성 금속분진과 관련하여 3차례의 폭발 및 화재사고가 발생하였다.

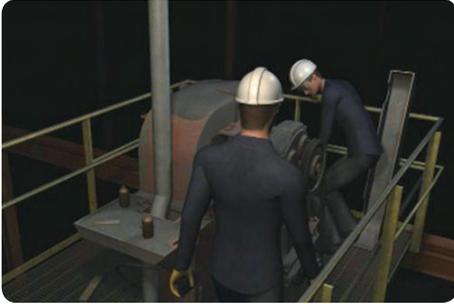
2011년 1월 31일 5시경 Hoeganaes공장의 근무자는 #12 승강식 운반기가 탈락되었다고 생각하여 기계분야 및 전기분야의 보수기술자에게 정비를 요청했다. 보수를 담당한 기술자들은 현장조사에서 벨트가 탈락되지 않았다고 생각하였고, 조정실의 근무자에게 모터를 재가동할 것을 요청했다. 승강기가 재가동되었을 때 장비의 진동으로 인해 미세한 금속분말이 공기 중으로 부유하였고, 이어 순간적으로 화재가 발생하였다. 미국 화학안전위원회의 사고조사 인터뷰 중 한 목격자는 승강기 모터가 재가동되자마자 화염에 휩싸였다고 진술했다.

그림 1. 1월 31일 화재사고 전 운반기를 조사하는 보수기술자 모습[컴퓨터 그래픽]

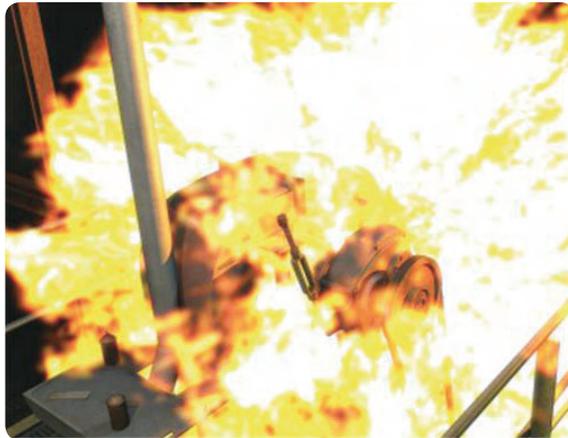
그림 2. 1월 31일 금속분진 화재[컴퓨터 그래픽]

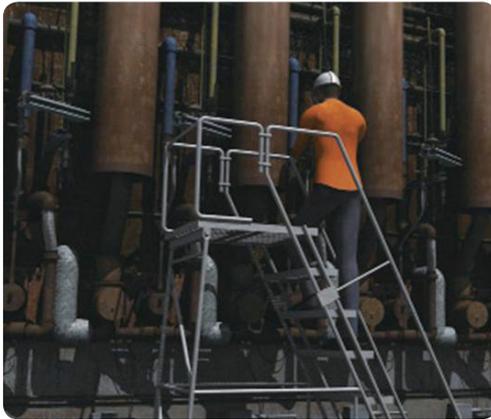
2차 사고 당시 Hoeganaes Gallatin공장에서는 연소로 개선작업이 진행 중이었다. 3월 29일 개선작업의 일환으로 Hoeganaes사의 엔지니어와 외부 공사업체 기술자는 점화기를 교체하고 있었다. 작업자들은 점화기를 교체한 후 점화기에 천연가스배관을 연결하는 작업을 남겨둔 상태였다. 엔지니어는 가스점화기의 접속부와 가스배관이 쉽게 연결되지 않자 연결부위에 망치질을 하였고, 이 때 소둔로 측면으로부터 대량의 가연성 금속 분진이 부유하는 것을 목격하였다.

그림 3. 3월 29일 사고 당시 가스배관 연결부 작업
[컴퓨터 그래픽]

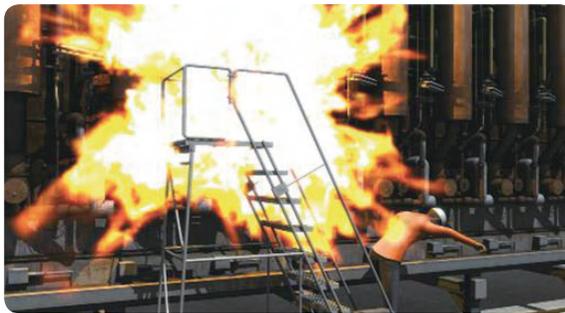
부유된 분진이 엔지니어 위로 6m 가량 퍼져나갔고, 분진이 확산되는 순간 화염에 휩싸였다고 엔지니어는

그림 4. 3월 29일 금속분진 화재[컴퓨터 그래픽]

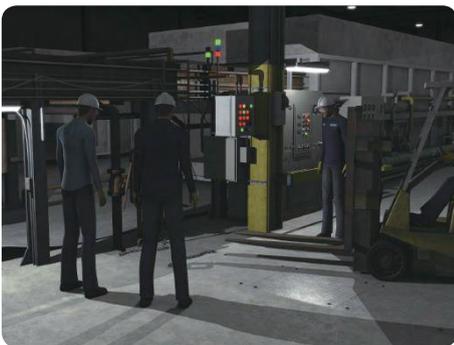
그림 5. 5월 27일 폭발 전 지게차를 이용하여
도랑덮개를 들어올리려는 보수기술자
[컴퓨터 그래픽]

미국 화학안전위원회의 사고조사 인터뷰에서 목격자인 공정지역의 운전원은 도랑의 덮개가 지게차에 의하여 들어 올려지는 순간 마찰에 의하여 불꽃이 발생하였고, 이어서 강한 폭발이 있었다고 진술했다. 폭발이 발생한지 수일 후, 화학안전위원회 조사관은 도랑 내 설치된 수소이송배관에서 부식이 진행

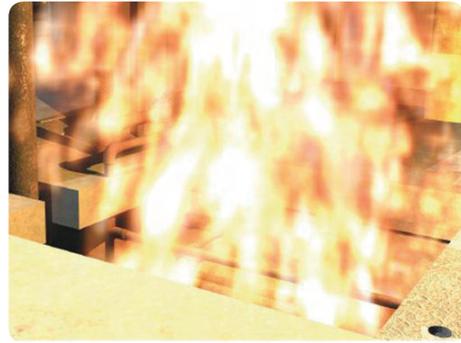
누출된 수소가스가 폭발하는 순간, 과압으로 인하여 주변지역의 분진이 다량 부유되어 확산되었고, 이러한 분진에 다시 화재가 발생하였다. 다수의 목격자가 공기 중에 떠있는 불씨를 보았고, 이 불씨가 부유된 분진에 착화되어 화재가 발생하였다고 진술하였다. 먼지와 연기 때문에 사고현장에서는 가시거리가 확보되지 않았으며, 한 증인은 손전등을 비춰도 약 1m 전방밖에 볼 수 없었다고 진술했다.

그림 6. 5월 27일 수소폭발
[컴퓨터 그래픽]
