제천 스포츠센터 화재

2017년 12월 21일 목요일 오후 충청북도 제천시에 위치한 스포츠센터에서 실화로 추정되는 화재가 발생하였다. 화재가 발생한 건물은 철근콘크리트 슬래브 지붕구조(지상9층, 지하1층)의 건물로 목욕탕, 헬스장 및 음식점 등의 용도로 사용되고 있었다.

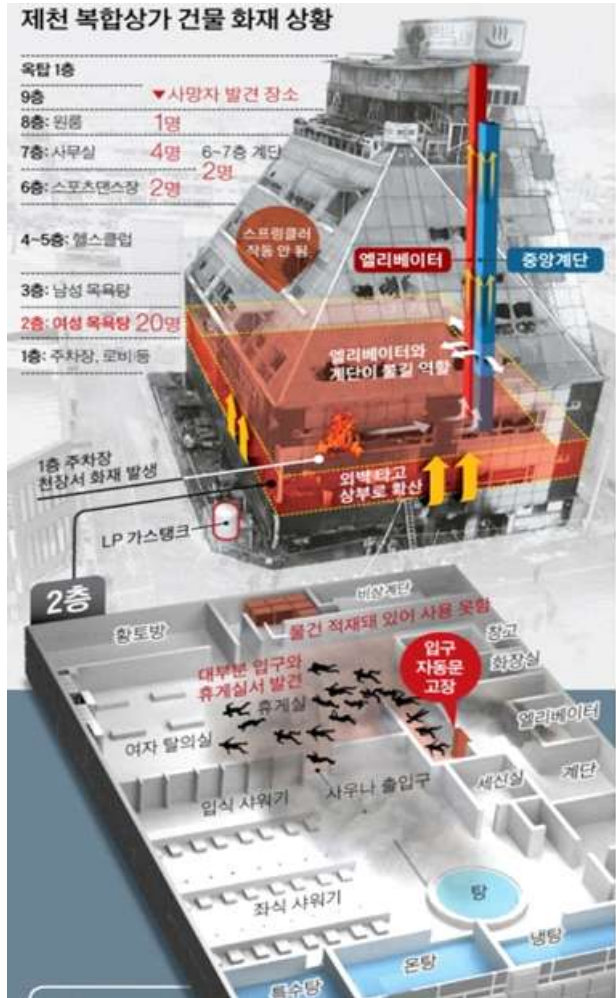
그림 1. 제천 스포츠센터 화재 개략도(출처 : 나무위키)

- 건물 외부
 - 전체적인 연소형태는 1층 필로티 부분을 중심으로 연소 확대
 - 건물의 전면과 좌우측 외벽에 시공된 드라이비트가 심하게 연소
 - 건물 우측에 위치한 LPG탱크는 일부 그을림
- 건물 내부
 - 1층은 필로티 부분과 내부의 안내실 및 승강장이 전소된 상태이며, 승강장 홀과 연결된 1층 계단실을 통해 상층부로 연소 확대
 - 2층은 승강로 후면에 위치한 덤웨이터 주변의 벽체가 소실되면서 화염과 연기가 유입된 형태이며, 주계단 및 비상 계단실의 방화문이 닫힌 상태로 화염을 차단하여 기타부분은 연소피해 적음
 - 3층은 주계단 방화문이 개방되고, 덤웨이터 주변 벽체는 전소된 상태로 내부의 수납장 및 수면실, 이발소 등 전소
 - 4층은 덤웨이터 주변 개구부로 연소가 확대된 형태로 연기유입으로 인한 오염은 심한 상태이나 운동시설 등 가연물의 연소피해는 적음
 - 5층과 6층은 연기로 인한 오염되었으나 운동기구 등 가연물 연소 피해 적음
 - 7층 ~ 9층은 전소
 - 주계단은 전체가 연소피해를 입은 상태로 주요 연소 확대 경로로 보임

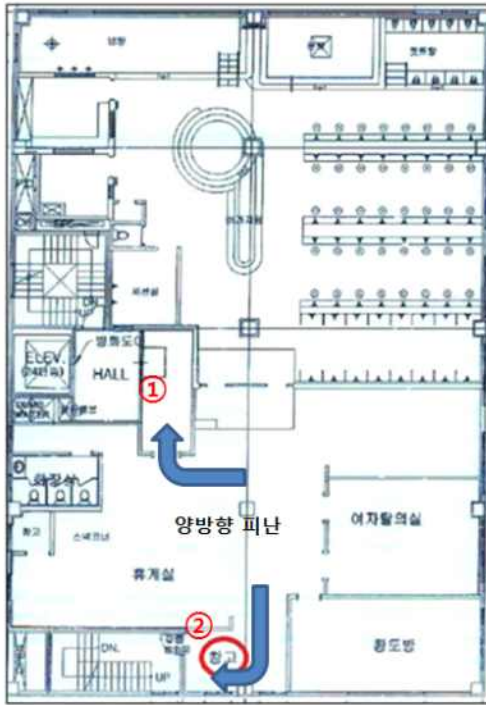
대부분의 건물은 일정규모를 초과하는 경우 양방향 피난이 가능하도록 설계해야 한다. 제천 스포츠 센터도 그림6의 도면과 같이 양방향 피난이 가능하도록 설계되었지만 관리 상태는 미흡하였다. 일부 기사⁴⁾에 따르면 2층 여자 목욕탕 주출입구인 유리 자동문은 1년 전부터 고장이 잦았었고 화재 시 단전으로 인해 작동되지 않았다. 단전의 경우에도 수동으

로 개폐가 가능하지만 이를 알만한 직원은 당시 없었다. 여자 목욕탕에는 주출입구 외에 비상구가 있었는데 이 비상구의 위치를 안내할 수 있던 직원이 해고 등으로 부재인 것으로 확인 되었다. 또한 비상구 통로에는 목욕용품 등을 적재하여 정상적인 사용이 어려운 상황이었다. 3층 남자 목욕탕에서는 이발사가 비상구를 안내하여 인명피해가 발생하지 않았다.

① 2층 주계단 앞 버튼식 유리자동문
