밀양 병원 화재

2018년 1월 28일 금요일 오전 7시 32분경 경상남도 밀양시에 위치한 병원에서 전기합선으로 추정되는 화재가 발생하였다. 화재가 발생한 병원은 철근콘크리트 슬래브 지붕구조(지상5층)의 건물의 본관건물이었으며, 인접하여 요양병원으로 사용되는 별관동이 불법 시공된 연결통로로 연결되어 있었다.

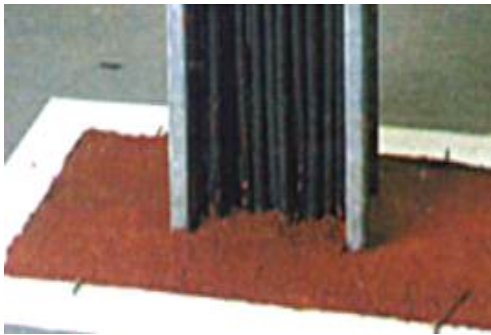
그림5. 케이블 방화구획 관통부 구획

또한 연소확대 방지시설의 관리상태도 미흡하였다. 발화층인 1층 중앙계단에는 화재 당시 그림 3과 같이 방화문이 설치되어 있지 않았다. 하지만, 그림4의 초기 도면에 따르면 1층 중앙계단에 방화문이 설치된 것으로 보이나 이후 내부공사 시 탈거된 것으로 판단된다. 건축법 상 방화문 설치대상은 아니어서 법적인 문제는 없지만, 굳이 안전성 강화를 위해 설치되어 있던 방화문을 탈거하여 화재 시 연기 및 화염 확대의 통로가 되어 화를 키웠다. 또한 방화구획을 통과하는 케이블 관통부의 경우 그림 5와 같이 내화충전재로 빈틈없이 시공되어야 하나 현장 상태는 그림 6과 같이 구획 상태가 불량하게 시공되어 연기의 확산을 방지하지 못했다.
