## 자동차 화재

*Inspector Ross Brogan*

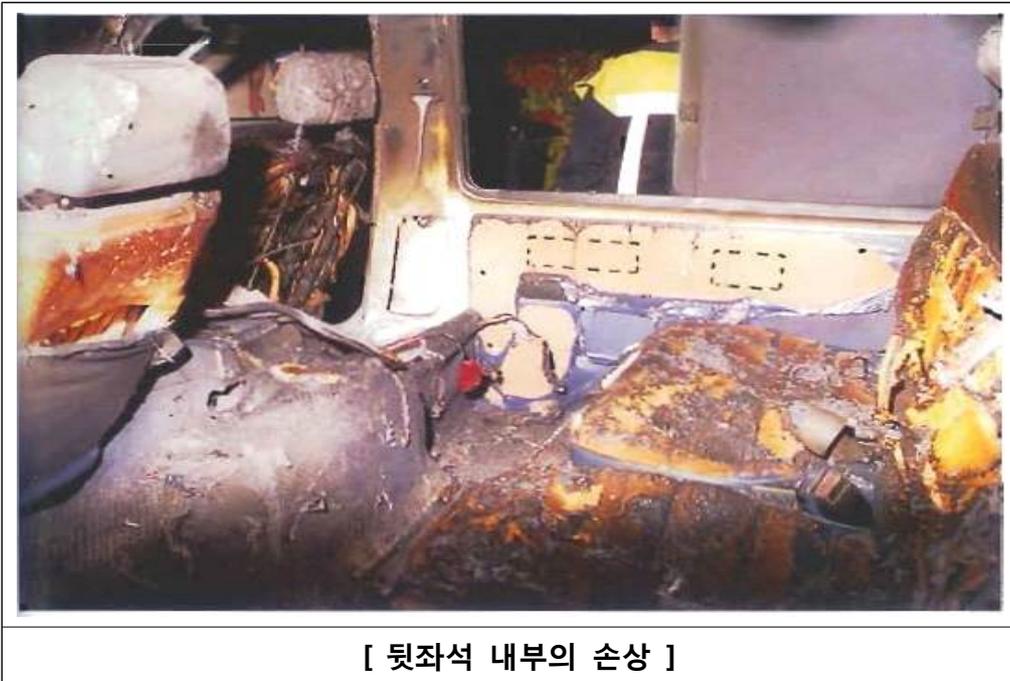
화재는 뒷좌석에서 발생하여, 운전석 의자의 후면 지지대를 태운 뒤, 가연성 내장재 및 좌석 커버를 통해 확산되었다. 심한 열, 연기, 불길에 의하여 앞 유리부터 뒷 유리까지 확산되어, 차량 내부 전체가 화재로 인한 피해를 입었다. 가장 심각하게 손상된 곳은 운전석의 뒷부분 바닥이었다.
