위험관리정보

애리조나주 텍슨시의 조명탄 화재조사

By Jeff Corey, Frank Powell, Tom Quensnel, Lisa Windsor, Victor Yanez

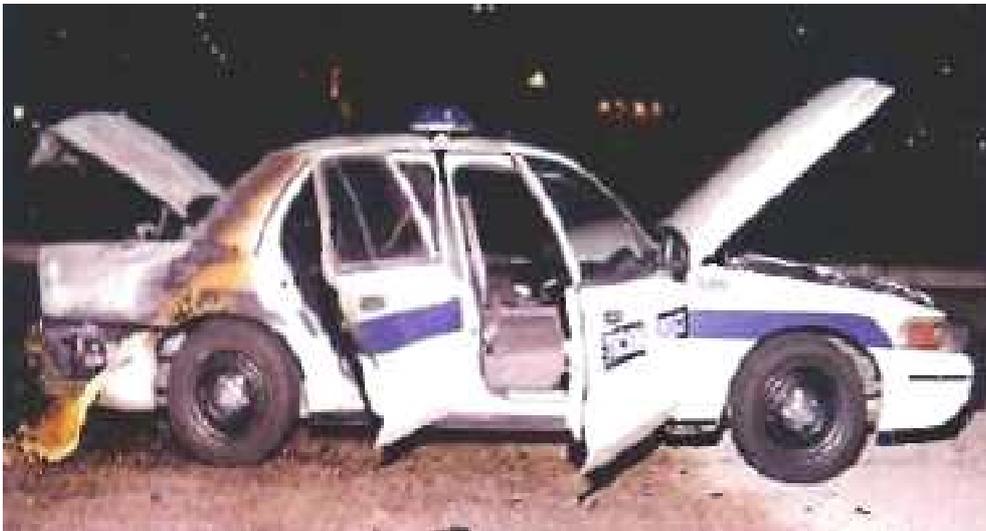
2002년 9월, 애리조나주에 있는 텍슨 경찰서에서는 15일 간격을 두고 2건의 경찰차(트렁크) 화재로 경험하게 된다. 두 건의 화재는 모두 밤에 발생되었는데 1건은 오전 11시 30분에, 다른 1건은 새벽 2시 30분에 발생했다. 첫 번째 화재는 조명탄 박스가 보관되었던 트렁크의 우측에서 발생되었고, 두 번째 화재는 경찰관이 연기 냄새를 맡은 후에 발견되었다. 경찰관은 차량의 트렁크를 열었을 때 트렁크 왼쪽 편에서 불타고 있는 조명탄 박스를 발견했다. 화재 조사관들은 화재의 원인을 오직 조명탄 박스의 점화와 전기적인 원인으로 결정지으려고 했다.
