## 섬유공업의 화재사고 분석(2)

■ 주요 화재사고 사례분석

(화재사례 3) □□방적 화재(92년)

## (화재사례 4) □□ 섬유공업 화재

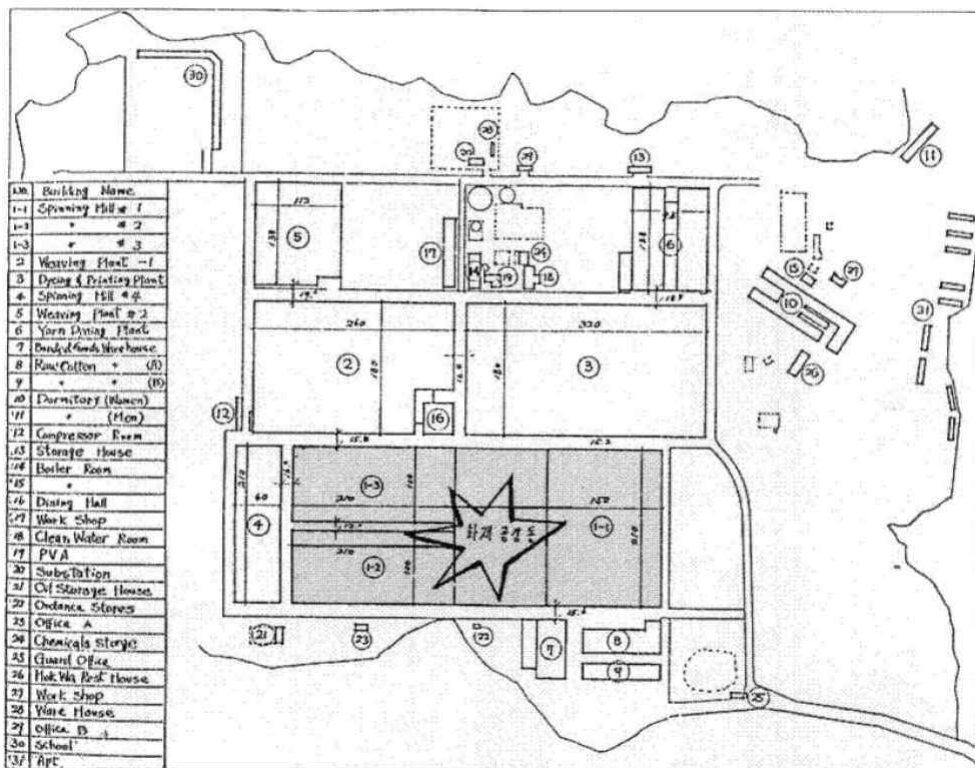
공장동 건물배치도

이 공장은 면사와 면직물을 주로 생산하는 공장으로서 방적공장, 직포공장, 원면창고, 기숙사, 학교 등 총 31개의 건물이 있었고 연면적은 약 32만여㎡이며 2,500명의 종업원이 3교대 근무중이었다. 화재가 발생한 방적공장은 연면적 102,240㎡의 단층건물로서 혼타면, 소면, 연조, 정방 등의 일괄 생산시설을 갖춘 공장이었다.

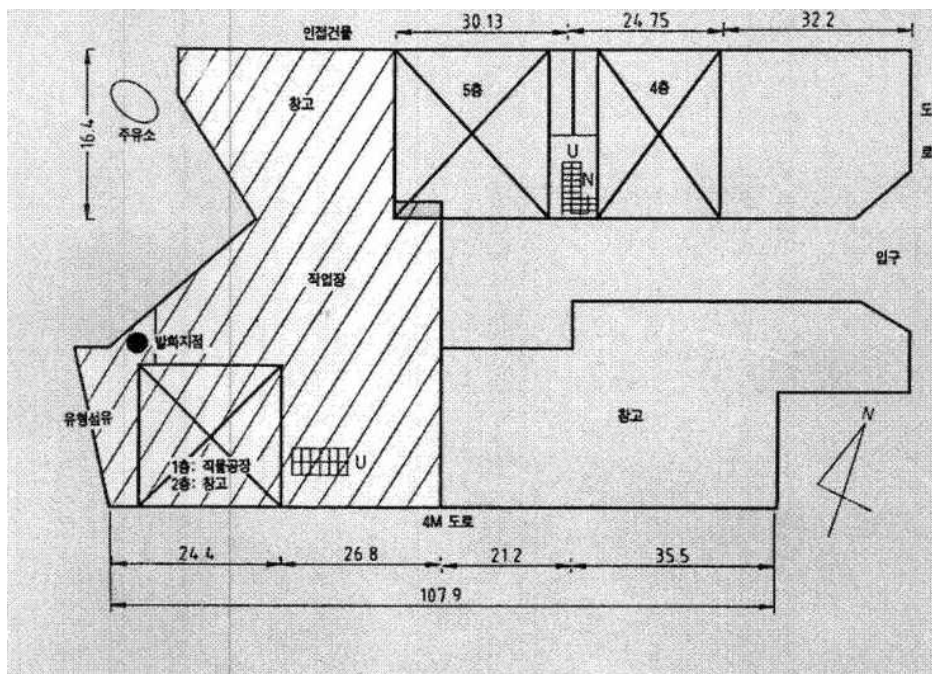
(공장배치도)

히, 창고는 화재하중이 높은 석유류 등을 보관하고 있었음에도 전체적으로 구획상태가 불량하였으며, 일부 조적조 간막이벽이 있었으나 상부까지 축조가 되지 못하여 연소방지에 도움이 되지 못하였다.

화재발생 지점인 유형석유 작업장 부분은 전소한 우성석유측과의 경계벽을 천장 상부까지 블록으로 축조하여 거의 피해가 없었던 것과는 대조를 이루었다.
