# 위험관리정보

## 자동차공업의 화재사고 분석(1)

### (화재사례 1) □□자동차 부품창고 화재사고

### (화재사례 2) ○○자동차공장 내 도장부스

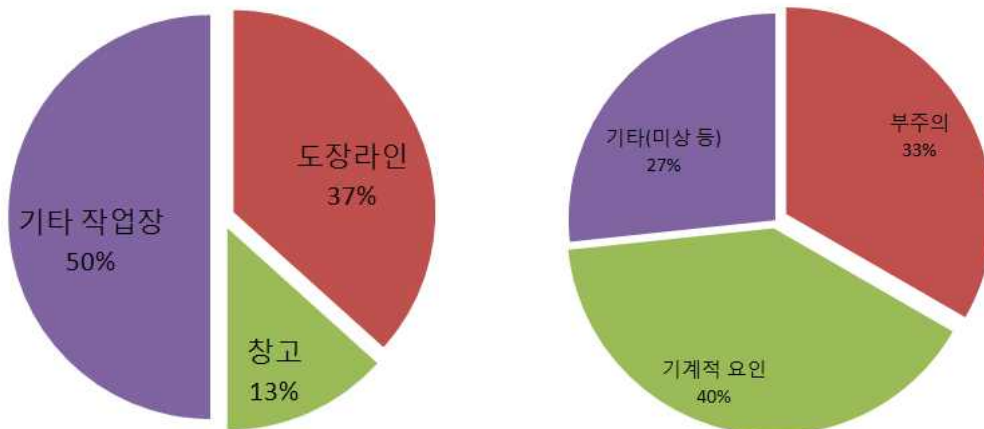
(표 1)의 국내 외 주요사고를 화재발생 장소별로 구분해 보면, 도장라인 11건, 창고 4건, 기타(작업장 등) 15건으로 도장부스의 사고가 37% 차지하여, 빈번하게 화재가 발생하는 것으로 나타났다.

[그림 1] 자동차 공장에서의 화재 발생장소 [그림 2] 자동차 공장에서의 화재 발생요인

화재사고 원인을 분류하여 보면, 부주의 10건, 기계적 요인 12건, 기타(미상 등) 8건 등으로 나타난다. 즉 과열 등의 기계적 요인 등에 의한 사고가 많을 수밖에 없는 것이 장비산업, 일괄라인 산업의 특성 때문인 것으로 판단된다.
