자동차공업의 화재사고 분석(2)

(화재사례3) 00 자동차 도장부스 화재

(화재사례4) GM사 리보니아 공장 화재사고

(화재사례5) 독일 켈른시 자동차부품공장 화재사고

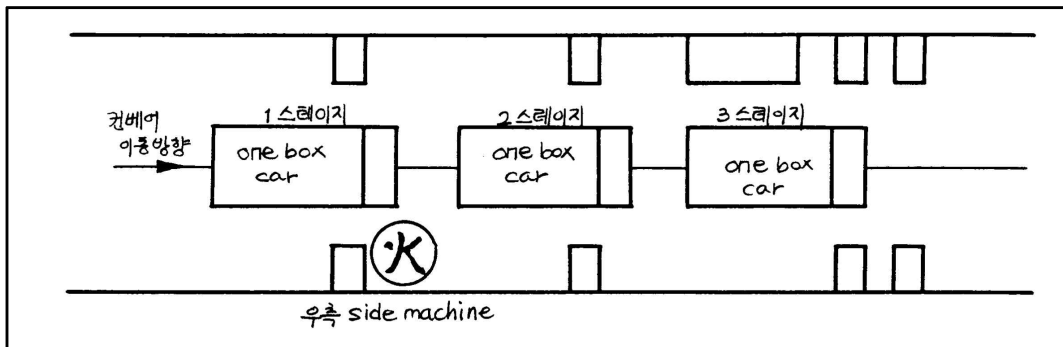
[도장 작업장 상황]

중도 도장한 후, 자동도장을 할 수 없는 부분에 분무도장을 하고 자동 정전도장기에서 Top 및 Side를 3회 재 도장한다. 자동 정전도장기는 3조 (Top 및 Side에 1조)로서, 최고 2분간에 1대의 Body를 도장하는 능력이 있다. (출화 시에는 2.7분에 1대로 작업 중이었다)

출화는 오후작업의 개시 직후로, 9명의 작업원 (리더 1명 포함)이 작업 중이었고 출화한 자동 정전도장기는 3대의 차량을 금속성 도료로 도장중이었다.

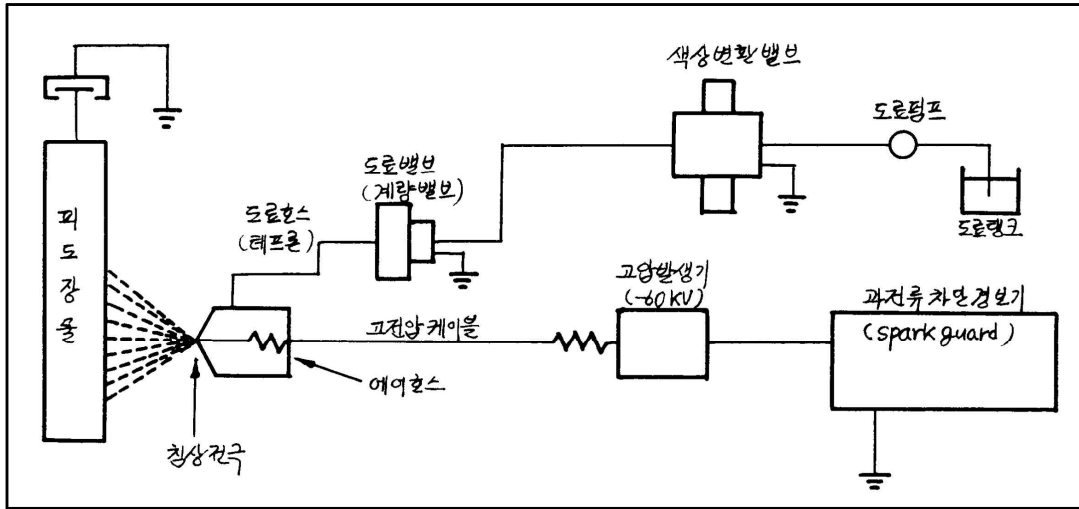
【 자동정전도장기의 구성 】

자동 정전도장기는 란스버스 캄사 제품인 Air 무화방식의 자동정전도장기로서 Spray gun에서 Air에 의해 도료를 무상으로 방사하고, 針上電極에 의해 도료에 마이너스 60,000V의 정전기를 대전시켜 도장하는 것이다. 자동정전도장기는 왕복작동기, 고전압 케이블, Air hose, Spray gun 및 메터링 밸브(도료 밸브) 등으로 구성되어 있다.

구성회로에 일정치(약 230 μ A) 이상의 전류가 흐르면 전원을 자동적으로 차단하고 경보음을 발하는 시스템(Spark guard)으로 되어 있다. 또, 스프레이건 부분은 도료분말의 비산에 의한 오염방지 및 제품의 끝마무리를 좋게 하기 위하여 고전압 케이블, Air hose, 도료호스 등을 스프레이건 본체와 함께 폴리에틸렌 시트로 피복하여 두고 당해 시트의 교체는 매번 책임자의 지시로 계원 2명이 고정 배치되어 실시하고 있다.
