# 미국 가연성 금속분진 폭발/화재 사고분석

## 1. 일반 사항

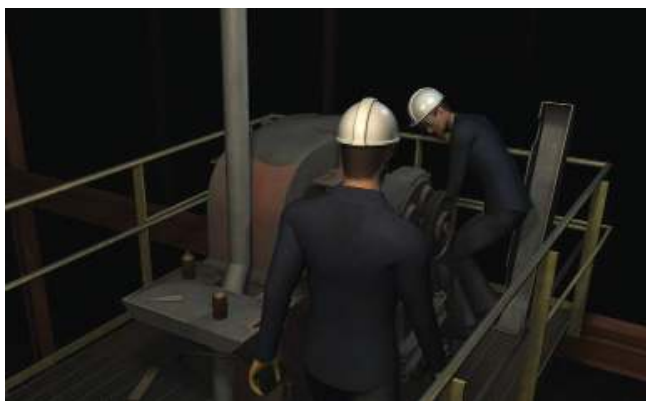
2011년 1월 31일 5시경 Hoeganaes공장의 근무자는 #12 승강식 운반기가 탈락되었다고 생각하여 기계분야 및 전기분야의 보수기술자에게 정비를 요청했다. 보수를 담당한 기술자들은 현장조사에서 벨트가 탈락되지 않았다고 생각하였고, 조정실의 근무자에게 모터를 재가동할 것을 요청했다. 승강기가 재가동되었을 때 장비의 진동으로 인해 미세한 금속분말이 공기 중으로 부유하였고, 이어 순간적으로 화재가 발생하였다. 미국 화학안전위원회의 사고조사 인터뷰 중 한 목

[그림 2] 1월 31일 화재사고 전 운반기를 조사하는 보수기술자 모습[컴퓨터 그래픽]

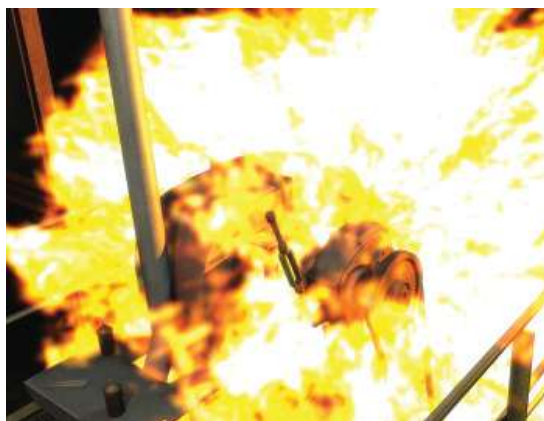
격자는 승강기 모터가 재가동되자마자 화염에 휩싸였다고 진술했다. Gallatin시의 소방대원이 현장에 도착해서 전신에 심각한 화상을 입은 2명의 보수기술자를 Nashville시에 있는 Vanderbilt 화상병원으로 이송하였다. 2일 뒤 부상자 중 1명이 사망하였고, 사고 4개월 후 2011년 5월말에 다른 1명도 사망하였다.

[그림 4] 1월 31일 금속분진 화재[컴퓨터 그래픽]

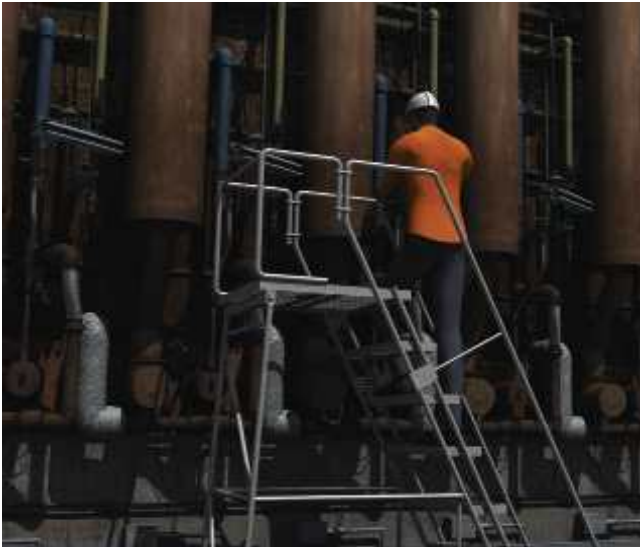
2차 사고 당시 Hoeganaes Gallatin공장에서는 연소로 개선작업이 진행 중이었다. 3월 29일 개선작업의 일환으로 Hoeganaes사의 엔지니어와 외부 공사업체 기술자는 점화기를 교체하고 있었다. 작업자들은 점화기를 교체한 후 점화기에 천연가스배관을 연결하는 작업을 남겨둔 상태였다. 엔지니어는 가스점화기의 접속부와 가스배관이 쉽게 연결되지 않자 연결부위에 망치질을 하였고, 이 때 소

[그림 5] 3월 29일 사고 당시 가스배관 연결부 작업  
[컴퓨터 그래픽]

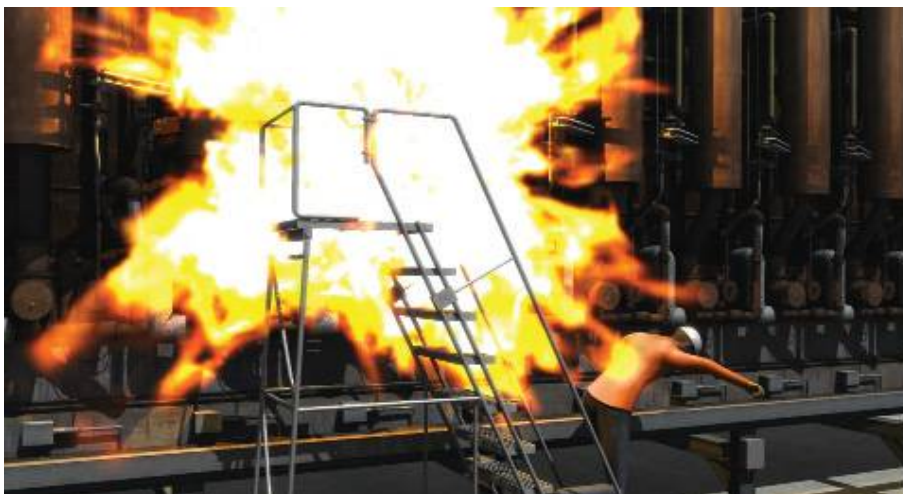
둔로 측면으로부터 대량의 가연성 금속 분진이 부유하는 것을 목격하였다. 부유된 분진이 엔지니어 위로 6m 가량 퍼져나갔고, 분진이 확산되는 순간 화염에 휩싸였다고 엔지니어는 회상했다. 그는 화염을 피하기 위해 사다리로부터 뛰어 내렸다. 그러나 결국 그는 양쪽 허벅지 및 얼굴에 1~2도 화상을 입었고 전도로 인한 찰과상을 입었다. 한편, 공사업체 기술자는 분진 착화에 이은 초기 화염을 본 후에 바로 피난하여, 큰 부상없이 탈출하였다. 사고 당시 엔지니어는 Hoeganaes사에서 제작한 내염성능이 있는 보호복 및 개인보호장비를 착용하고 있었다. 또한, 그는 화재로부터 상체를 보호할 수 있도록 내염성능이 있는 상의를 추가로 입고 있었다.

[그림 7] 3월 29일 금속분진 화재[컴퓨터 그래픽]

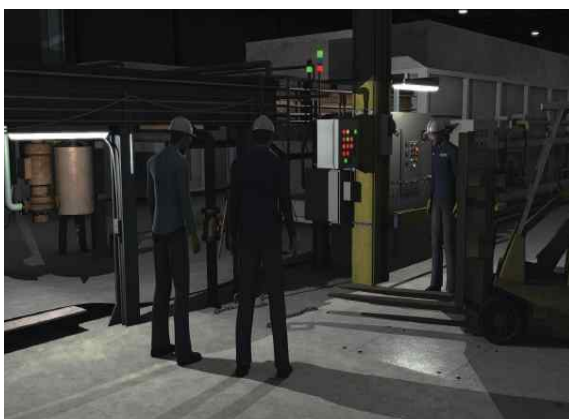
[그림 10] 5월 27일 폭발 전 지게차를  
이용하여 도랑덮개를 들어올리려는  
보수기술자 [컴퓨터 그래픽]

지나간다는 것을 알았지만, 최근 공장 내 다른 지역에서 질소배관 누출사고가 있었기 때문에 불활성가스인 질소가스가 누출되고 있을 것이라고 생각했다. 유지보수기술자들이 도랑의 덮개를 들어 올리려고 했으나 도랑의 덮개는 기계의 도움없이 들어올리기 어려웠다. 그래서 기술자들은 크레인을 사용하여 도랑의 덮개 중 일부를 제거하였다. 그리고 크레인 작업이 어려운 남쪽 도랑의 덮개 근처에서 누출이 진행되고 있다는 사실을 알게 되었다. 6시30분경 기술자는 지게차에 쇠사슬을 설치하고 남쪽 도랑 덮개에 연결하여 덮개를 들어올리기 시작했다.

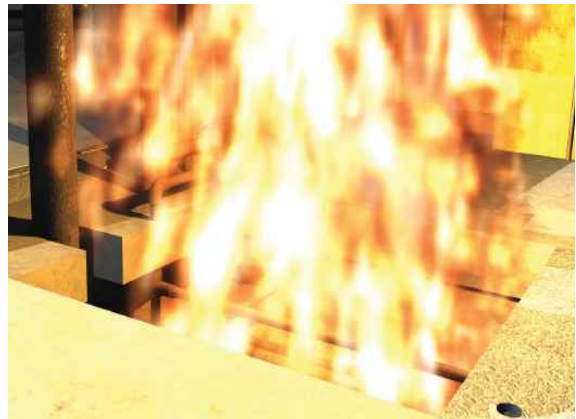
[그림 13] 5월 27일 수소폭발 [컴퓨터 그래픽]

미국 화학안전위원회의 사고조사 인터뷰에서 목격자인 공정지역의 운전원은 도랑의 덮개가 지게차에 의하여 들어 올려지는 순간 마찰에 의하여 불꽃이 발생하였고, 이어서 강한 폭발이 있었다고 진술했다. 폭발이 발생한지 수일 후, 화학안전위원회 조사관은 도랑 내 설치된 수소이송배관에서 부식이 진행 중이었다는 것을 확인하였고, 배관에서 커다란 구멍(약 8cm×18cm)을 발견하였다. 조사관들은 그 구멍에서 수소가 누출된 것으로 추정하였다.
