구획 실 화재에서 플래시오버 이후에 다중 환기 개구부의 영향

Effects of Multiple Ventilation Openings on a Post-Flashover Compartment Fire

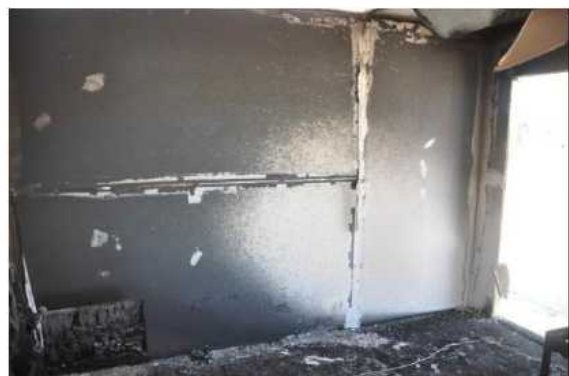
그림 8 (셀1)

깨끗한 패턴은 남측 벽을 따라 출입문에서 동쪽으로 약 2.29m(90inches) 연속되어 있고, 높이는 약 1.52m(60inches)이었다. 천정은 출입문 전면의 직경이

약 1.22m(48inches)되는 깨끗한 화재 패턴을 제외하고 연기와 그을음으로 덮여 있다.

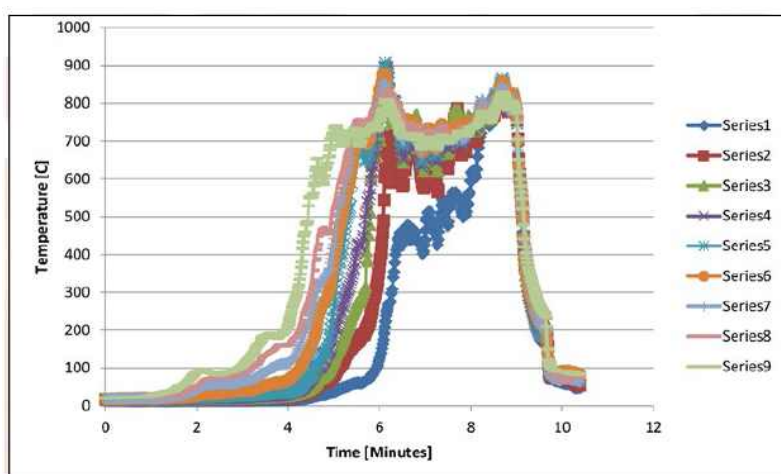
그림 9 (셀 1)

셀1의 연소과정에서 TC1(소파의 전면에 배치) 초기에 천정 근처에서 최고온도는 약 900°C까지 나타나고, 플래시오버 이전에 약 700°C로 감소되었다. 플래시오버 이후에 TC1에서 천정면 온도는 서서히 상승하여 소화시점에는 약 850°C에 이르렀다(그림 9). TC2(출입문 전면 실 중앙에 배치)에서 천정면 온도는 서서히 상승하여 소화 직전에는 750°C에서 850°C에 이르렀다(그림 10).

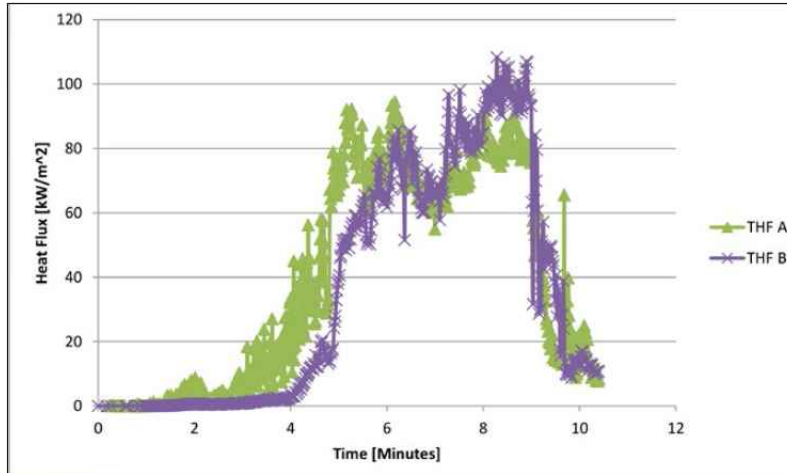
그림 11 (셀1)

발화지역 상부(THF A)의 열기류는 플래시오버 전에 약 90kW/m²까지 상승하고, 플래시오버가 시작하는 시점에는 약 60kW/m²로 감소하였다. 소화되기 전에 서서히 상승하여 75kW/m²에서 90kW/m²까지 상승하였다(그림11). 동측 벽체에 위치

한 팔걸이의자 상부(THF B)의 열기류는 서서히 상승하여 플래시오버 직전에 80 kW/m²를 넘고, 플래시오버 때에 70kW/m²까지 감소한다. 그리고 소화될 때에는 약 110kW/m²까지 상승되었다.(그림 11)

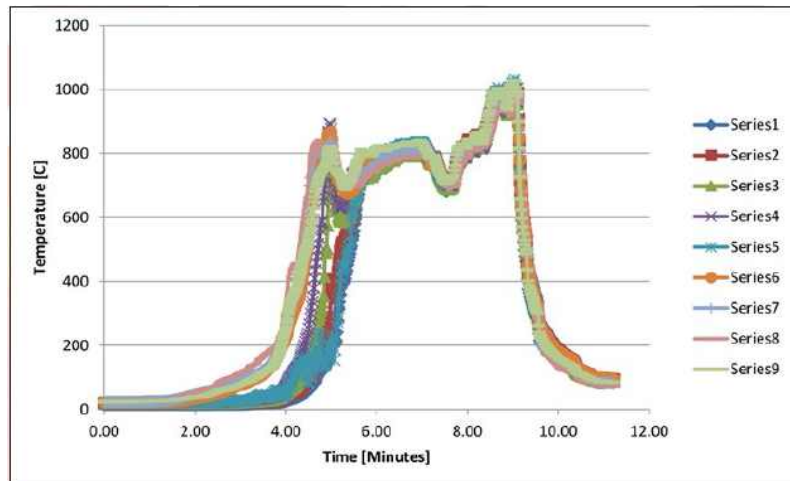
그림 17 (셀2)

셀2의 연소과정에서, TC1(소파 전면에 배치)는 플래시오버 전에 천정 근처의 온도는 최고 약 850°C까지 상승한 후 약 700°C까지 하락하였다. 그리고 플래시오버 때에는 약 800°C까지 상승하였다. 플래시오버 발생 이후 TC1에서 천정면의 온도는 700°C까지 내려갔으며, 소화할 때의 온도는 900°C에서 1,000°C사이로 상승하였다(그림 17). TC2(실 중앙의 출입구 정면에 배치)에서의 천정면 온도는 점진적으로 상승하여 플래시오버 때에는 약 750°C까지 상승하고, 플래시오버 때에는 약 700°C까지 내려갔다. 그리고 소화할 때에는 950°C에서 1,000°C 사이까지 상승하였다.

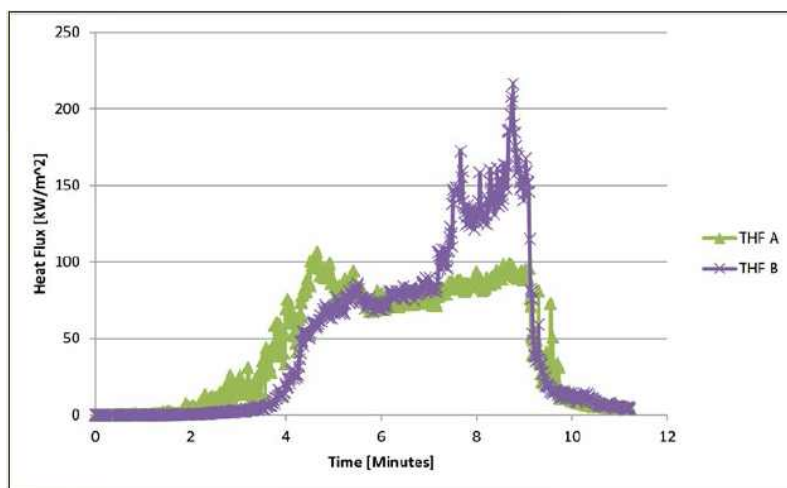
그림 19 (셀2)

그리고 소화할 때까지 75에서 100kW/m² 사이를 유지하였다. 동쪽 벽체의 팔걸이의자 상부(THF B) 열유속은 점진적으로 상승하여 플래시오버 직전에는 약 75 kW/m²까지 상승하였고, 소화할 때에는 200kW/m² 이상으로 상승하였다(그림19). 플래시오버 이전에 발화원 근처에는 높은 온도와 전체 열유속(total heat flux) 있었고, 화재가 플래시오버가 발생한 2분 후에 소화될 때까지 구획실 전체의 온도는 거의 일정하였다. 구획실 내부의 온도가 소화시점에 거의 일정하였다 할지라도, 팔걸이의자 상부의 총 열유속은 플래시오버가 시작부터 소화될 때까지 발화원 근처의 열유속 보다 2배 이상이었다. 출입구 맞은편의 팔걸이의자 상부에 확연히 높은 열유속은 연소기간 동안 팔걸이의자의 질량감소와 상관관계를 보였다.

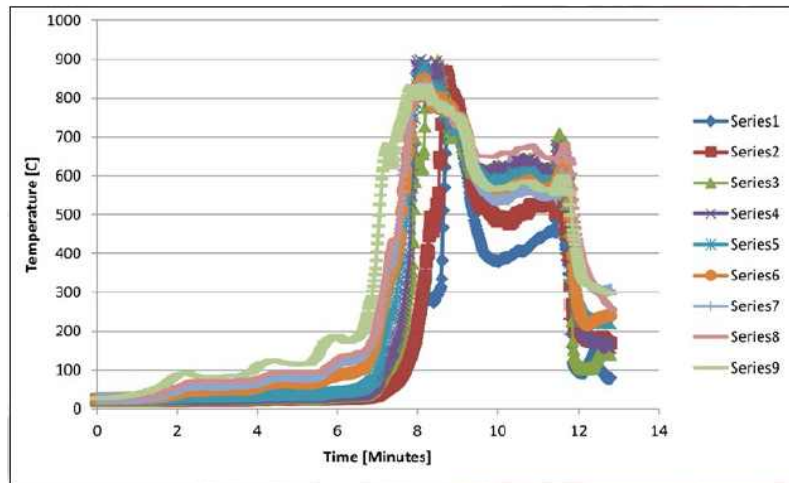
그림 20 (셀3)

셀4가 연소되는 동안, TC1(의자 전면 위치)의 온도는 초기에 천정 근처에서 최고로 약 900°C로 나타나고, 소화시점에는 약 500°C에서 700°C 사이로 내려갔다(그림 20). 천정면의 온도는(TC2, 실중앙의 출입문 전면 위치) 플래시오버 발생 전까지 700°C와 800°C사이에서 지속적으로 증가하였고, 플래시오버 때에는 600°C에서 700°C 사이로 내려갔다. 소화시점에 온도는 700°C에서 850°C까지 점차적으로 상승하였다.(그림 21)

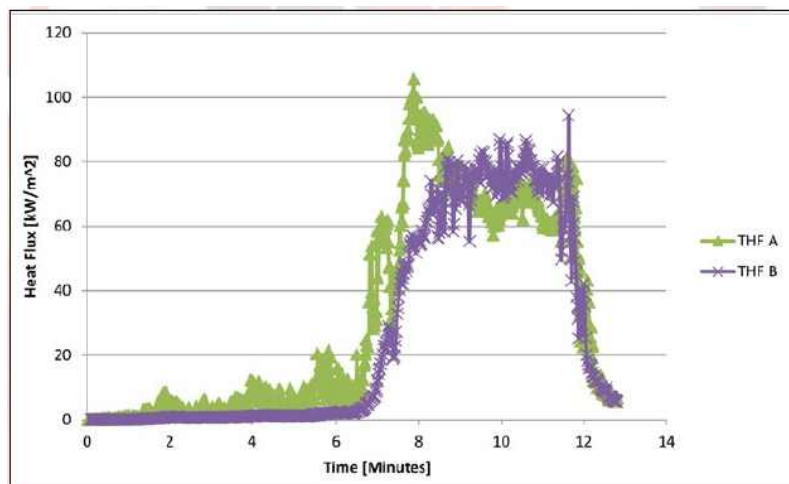
그림 22 (셀3)

고, 플래쉬오버 시점에는 약 $60\text{kW}/\text{m}^2$ 로 감소하였으며, 소화시점까지 $60\text{kW}/\text{m}^2$ 에서 $80\text{kW}/\text{m}^2$ 사이를 요동하였다. 동측 벽체에 위치한 팔걸이의자(THF B)상부에서의 열유속은 지속적으로 증가하여 플래쉬오버 직전까지 약 $80\text{kW}/\text{m}^2$ 를 초과하였고, 소화시점까지 $80\text{kW}/\text{m}^2$ 근처에서 변화하였다.(그림 22)
