용접(용단)작업 화재사례 및 예방대책

글 이흥수 KFPA 부설 방재시험연구원 화재조사센터 대리

4. 용접(용단)작업 화재사례

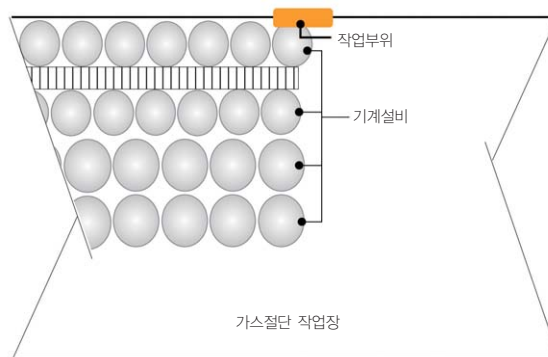
[그림 4] 화재현장의 공장 개략도

화재는 공장의 지붕에서 발생하였으며, 당시 공장에서는 지붕을 철거하기 위한 가스절단 작업을 실시하였다. 절단작업의 시작과 함께 지붕의 마감재로 사용된 발포우레탄이 착화되었으며, 그로 인해 지붕 마감재가 전소되고 주위의 기계설비가 화재로 인하여 열변형 피해를 입은 사고이다.
